Last onder bestuursdwang funderingherstel

### **Inspectierapport Constructieve veiligheid**

### **Machinistenstraat 40-42 Koog aan de Zaan**

Opsteller: dhr. R.M.W. Koomen  
Datum rapport: 18 januari 2012  
Gezien: hoofd afdeling Milieu- en Gebruiktoezicht  
dhr. ir. A.P.M. van Dongen

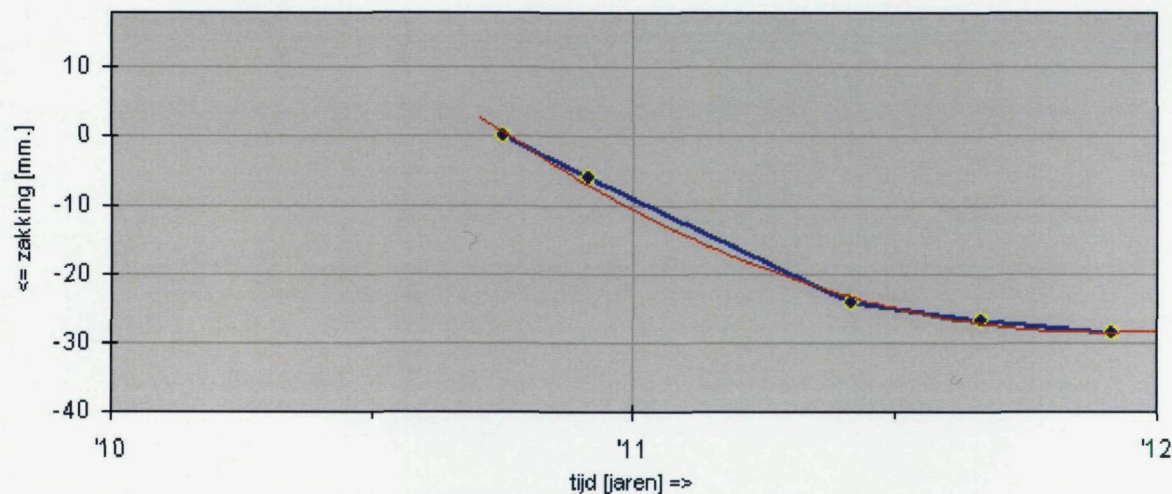
**meetpunt: 3110.1045**

Analyse: (meetpunt 3110.1045)

De totale meettijd van dit meetpunt bedraagt 1,2 jaar. Deze meettijd is voldoende lang voor het verkrijgen van een betrouwbaar beeld van het zakkingsgedrag. Gedurende deze meettijd is een totale zinking gemeten van -28,5 mm. Dit komt overeen met een gemiddelde zakkingsnelheid van -23,2 mm/jaar. Deze snelheid is zeer groot. De zinking in de laatste 12 maanden bedraagt -21,4 mm.

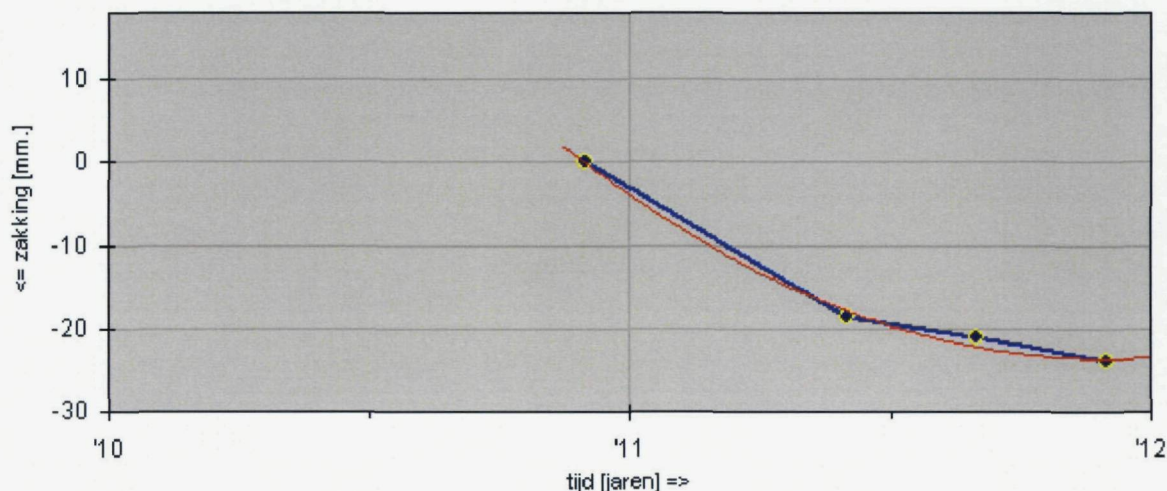
**meetpunt: 3110.1046**

Analyse: (meetpunt 3110.1046)

De totale meettijd van dit meetpunt bedraagt 1 jaar. Deze meettijd is voldoende lang voor het verkrijgen van een betrouwbaar beeld van het zakkingsgedrag. Gedurende deze meettijd is een totale zinking gemeten van -24 mm. Dit komt overeen met een gemiddelde zakkingsnelheid van -23,4 mm/jaar. Deze snelheid is zeer groot. De zinking in de laatste 12 maanden bedraagt -22,9 mm.

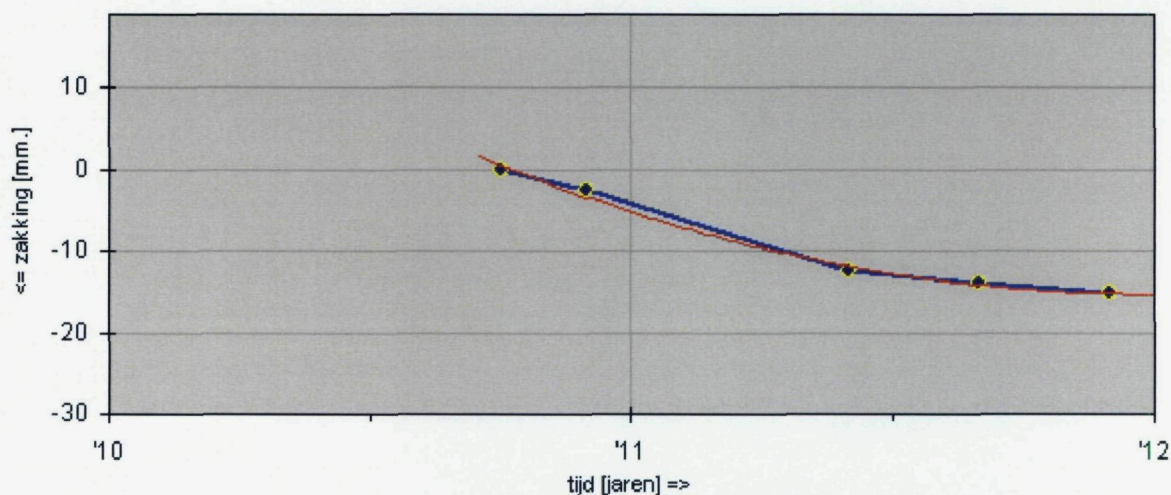
**meetpunt: 3110.1047**

Analyse: (meetpunt 3110.1047)

De totale meettijd van dit meetpunt bedraagt 1,2 jaar. Deze meettijd is voldoende lang voor het verkrijgen van een betrouwbaar beeld van het zakkingsgedrag. Gedurende deze meettijd is een totale zinking gemeten van -15,2 mm. Dit komt overeen met een gemiddelde zakkingsnelheid van -12,4 mm/jaar. Deze snelheid is zeer groot. De zinking in de laatste 12 maanden bedraagt -12 mm.

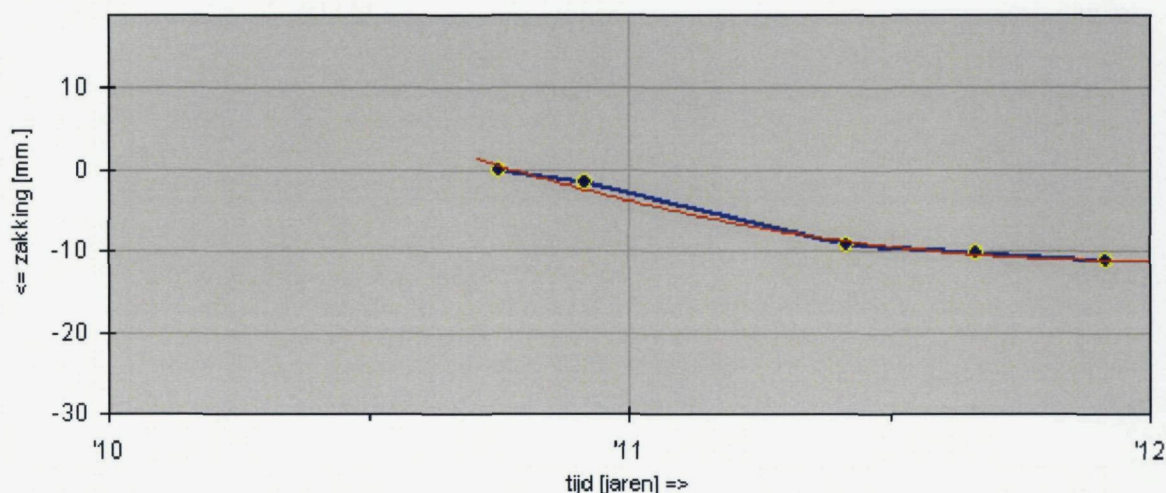
**meetpunt: 3110.1048**

Analyse: (meetpunt 3110.1048)

De totale meettijd van dit meetpunt bedraagt 1,2 jaar. Deze meettijd is voldoende lang voor het verkrijgen van een betrouwbaar beeld van het zakkingsgedrag. Gedurende deze meettijd is een totale zinking gemeten van -11,1 mm. Dit komt overeen met een gemiddelde zakkingsnelheid van -9 mm/jaar. Deze snelheid is zeer groot. De zinking in de laatste 12 maanden bedraagt -9 mm.

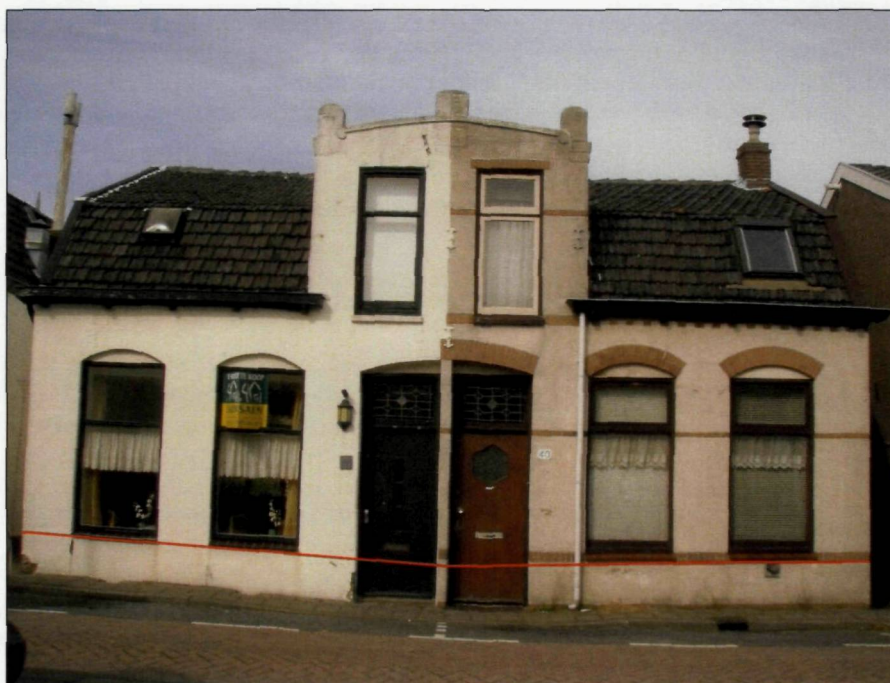
Tijdens deze schouw zijn foto's gemaakt van het bouwwerk, deze zijn opgenomen in bijlage 1 van dit rapport. Op foto 1 is duidelijk de scheefstand c.q. verzakking te zien bij nummer 42. Bij de inspectie was grote scheurvorming (3-5 mm breed, zie de tabel bij de gevelinspectie voor de beoordeling) bij de aansluiting van de achtergevel met de uitbouw van nummer 42 (foto 10) en in de borstwering van de achtergevel van nummer 40 (foto 18) zichtbaar. De scheuren in voornoemde borstwering zijn in het (recente) verleden aangeheeld. In de penant tussen de voordeuren is een matige scheur (1-3 mm breed) waarneembaar ter hoogte van de bovenlichten van de deuren (foto 5). Ook is er een matige doorgaande scheur te zien vanaf de dakrand tot het raamkozijn in de uitbouw van nummer 42 (foto 11). Voor de rest zijn er vele kleine scheuren waarneembaar (foto's 2, 5 t/m 9 en 12) in het stucwerk van de gevels van beide woningen. Op sommige plaatsen in de gevels zijn grote stukken stucwerk losgekomen (zie foto's 4, 6 en 14). De doorgaande scheur op foto 3 loopt vanaf de dakrand tot in de toog bij nummer 40. De toog dient om het metselwerk boven het raam op te vangen. Nu de scheur tot in de toog doorloopt kan men ervan uitgaan dat de dragende functie van de toog hierdoor verminderd is. Op foto 6 tenslotte is de dakopbouw te zien en op ongeveer de halve hoogte van deze opbouw bij nummer 42 is te zien dat het muuranker niet meer volledig aanwezig is. Dit geeft ook een verminderde functie aan het muuranker.

Foto 1: Voorgevels nummer 40 en 42. Duidelijk is de scheefstand c.q. verzakking te zien bij nummer 42 (links op de foto). Oorspronkelijk lagen de onderkanten van de raamkozijnen op 1 lijn.

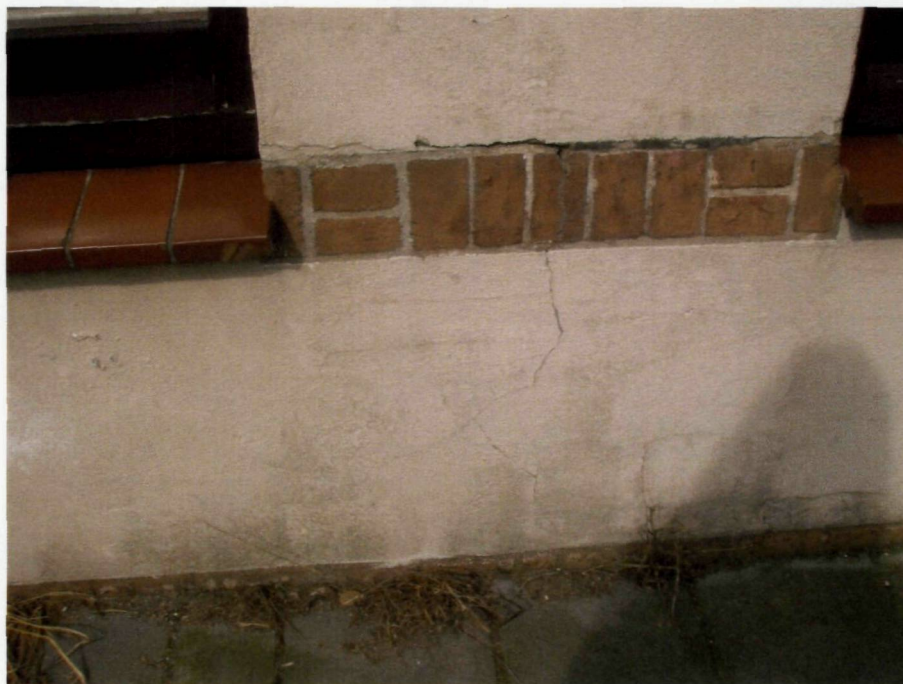
Foto 2: Scheur in de voorgevel bij nr. 40 in de borstwering

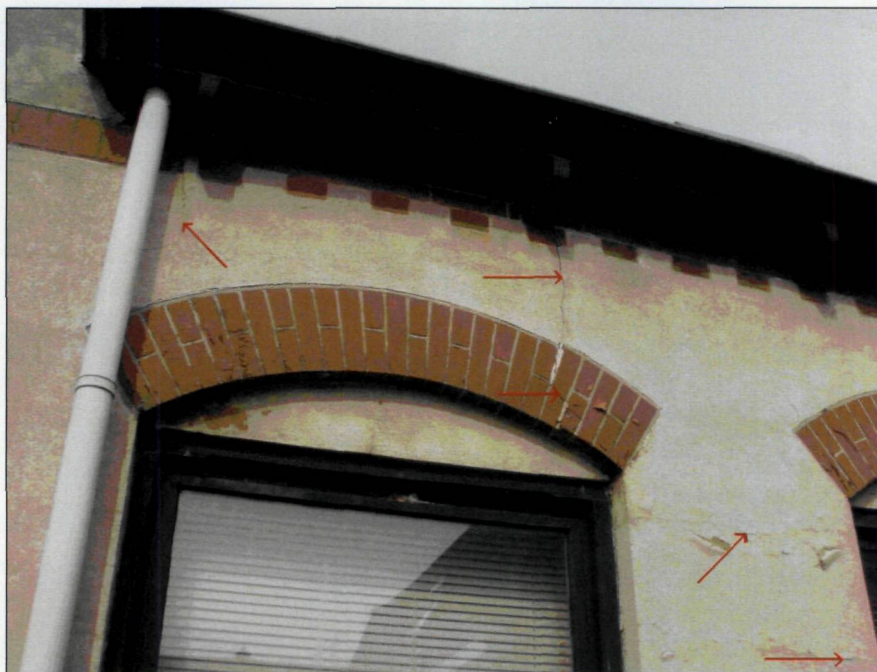
Foto 3: Doorgaande Scheur vanaf de dakrand tot in de toog bij nr. 40 in de voorgevel. Ook scheur rechts van hemelwaterafvoer. Ook horizontale scheurvorming in het stucwerk ter plaatse van de muurdam rechts van het raam.

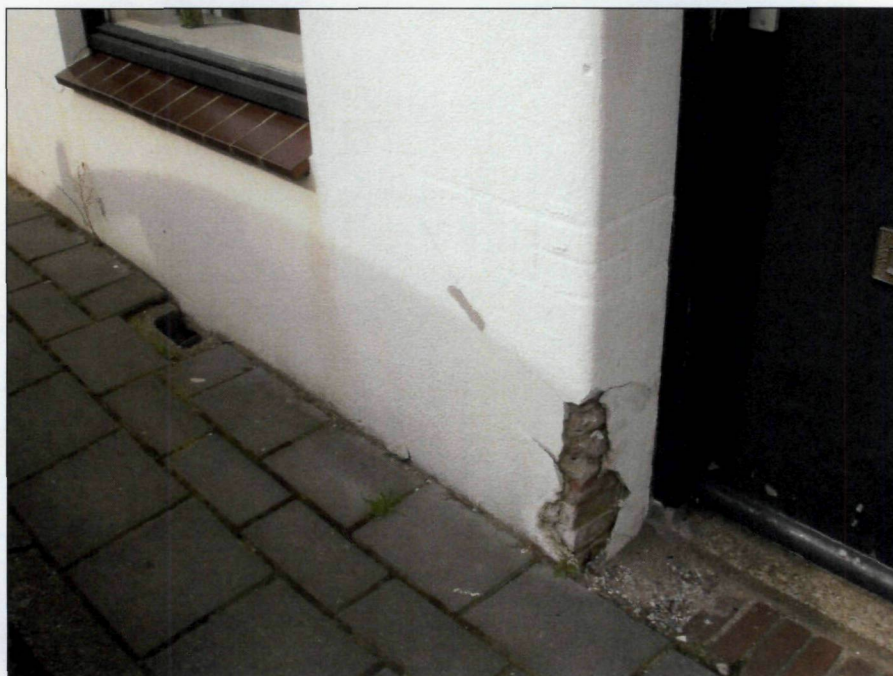
Foto 4: Losgekomen stucwerk nabij de voordeur van nr. 42.

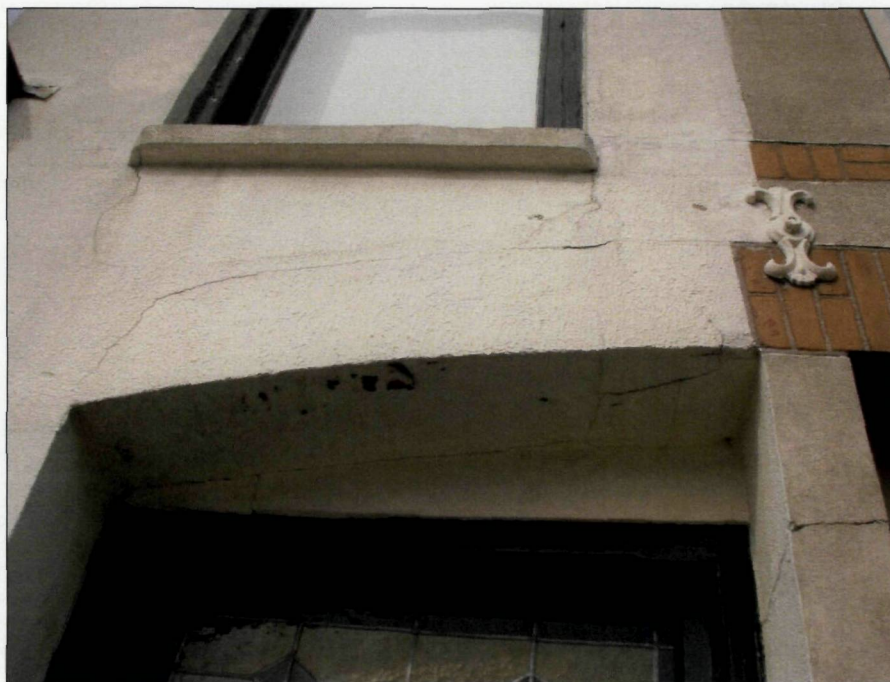
Foto 5: Diverse scheuren met name in de toog en de penant bij voorgevel nr. 42.

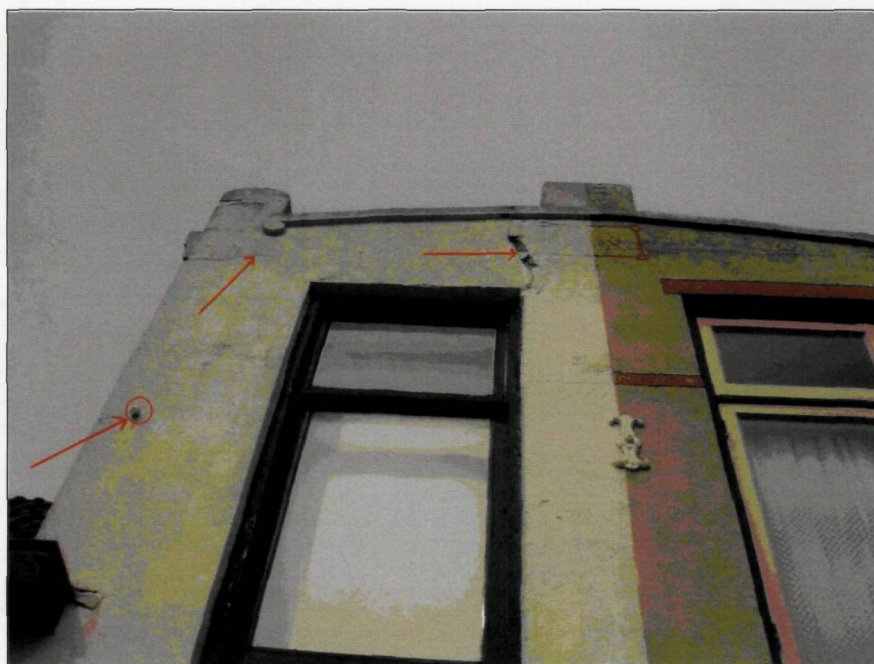
Foto 6: Scheuren en loszittend stucwerk vanaf de dakrand tot bovenkant raamkozijn in de voorgevel van nr. 42. Links op de foto op ongeveer de halve hoogte van de opbouw is te zien dat het muuranker niet meer volledig aanwezig is.

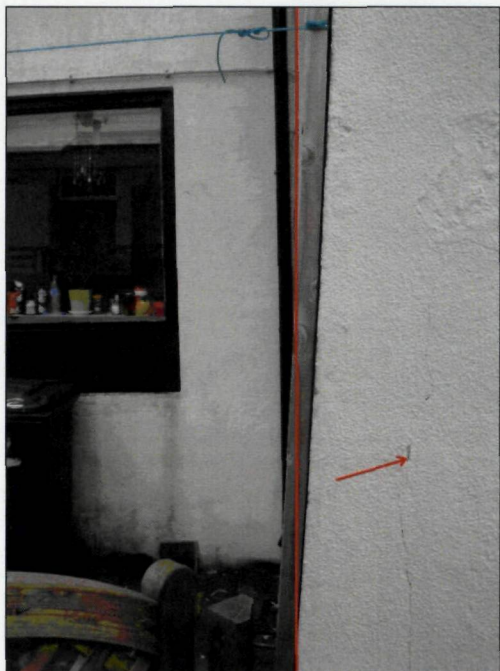
Foto 7: Duidelijke indicatie van de scheefstand van de achtergevel van nr. 42, genomen aan het eind van de steeg nabij de poort. De houten balk, waar de waslijn aan bevestigd is, is door de bewoner aangepast aan de scheefstand. Zie ook de scheurvorming in de linkerzijgevel (gele pijl).

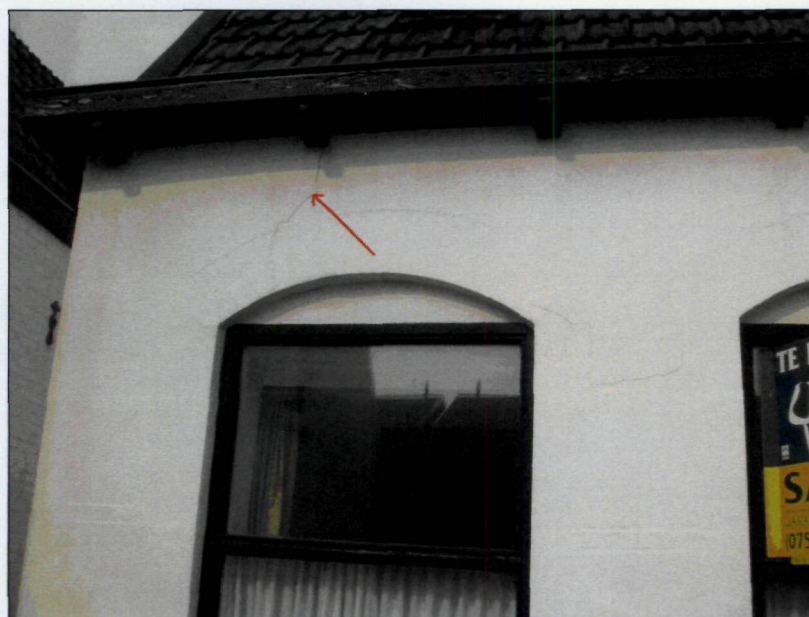
Foto 8: Doorgaande scheur vanaf de dakrand tot in de toog van de voorgevel van nr. 42.

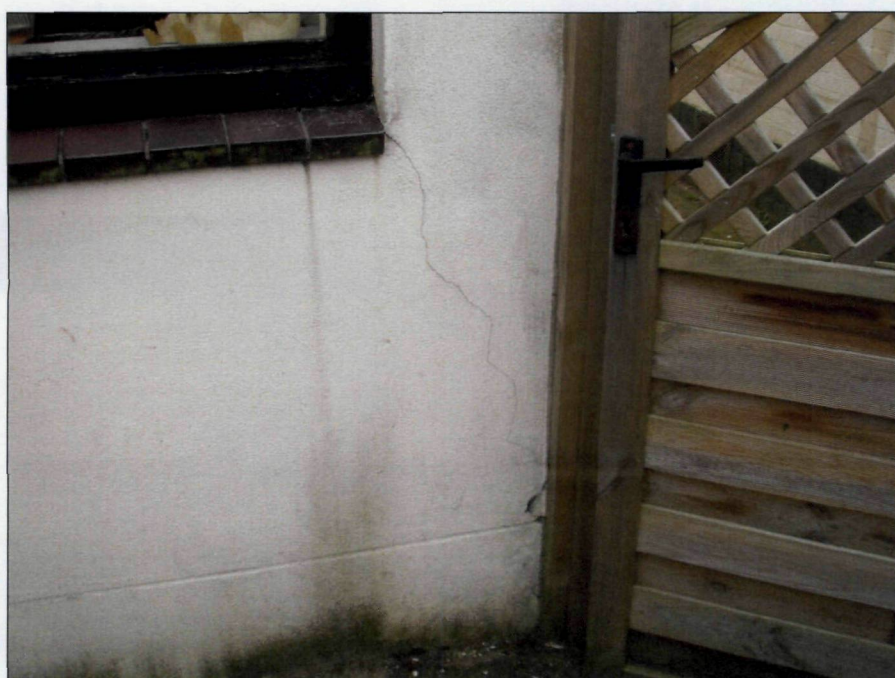
Foto 9: Scheurvorming in de achtergevel van nr. 42 vanaf de raamdorpelstenen naar onderkant gevel en poort.

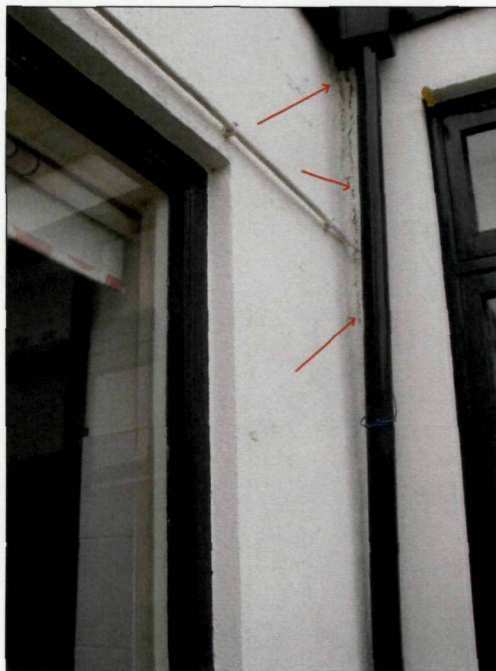
Foto 10: Scheurvorming aansluiting achtergevel-uitbouw nr. 42.

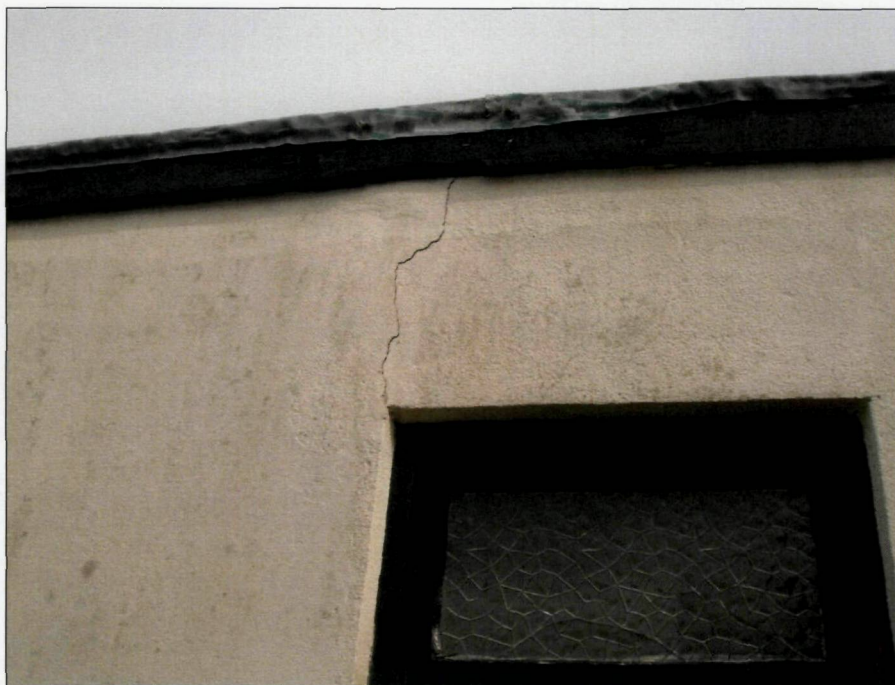
Foto 11: Doorgaande scheur vanaf de dakrand tot raamkozijn in de uitbouw van nr. 42.

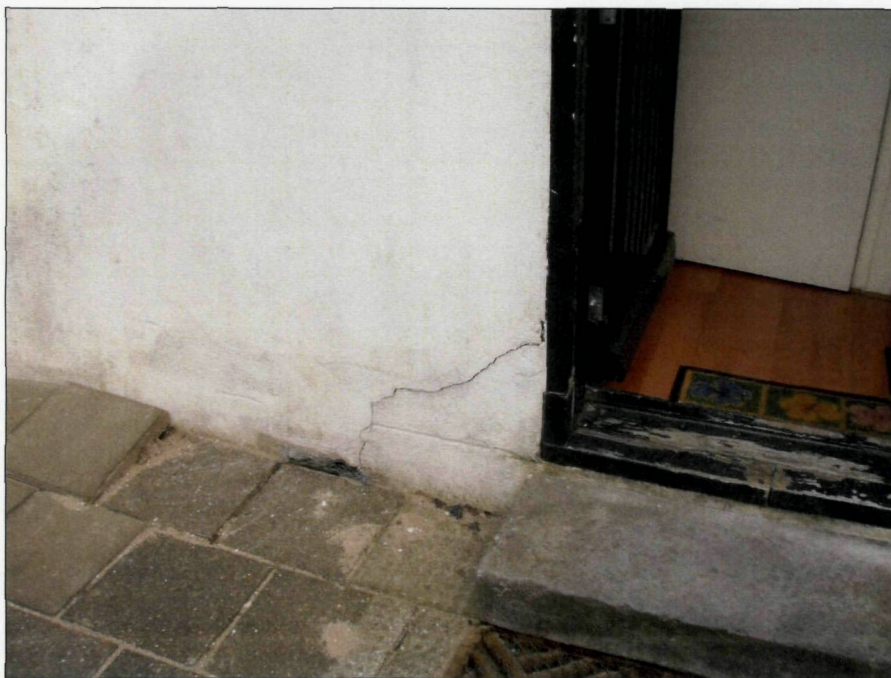
Foto 12: Scheurvorming (alleen in het stucwerk?) nabij voordeur nr. 42 en omhooggedrukte straattegel.

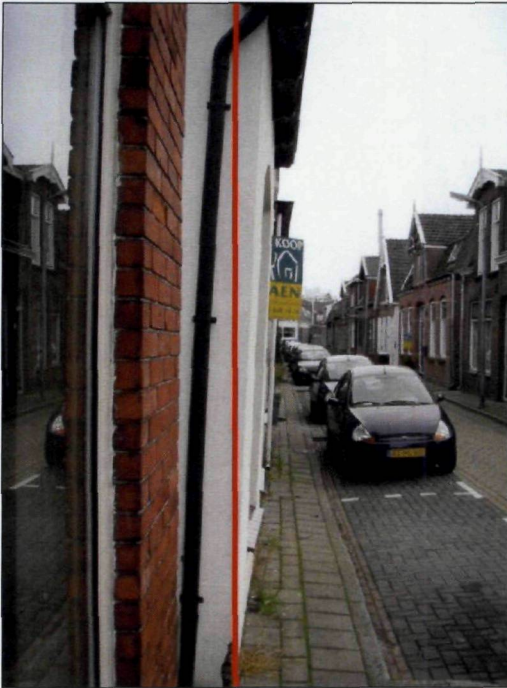
Foto 13: Duidelijk de scheefstand in beeld bij de voorgevel van nr. 42.

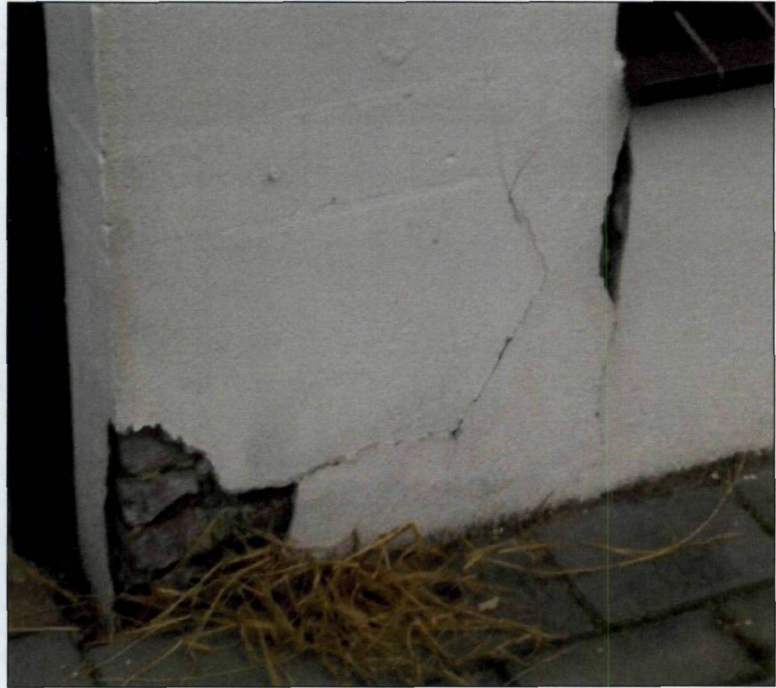
Foto 14: Scheurvorming in de rechterhoek van de straatgevel van nr. 42.

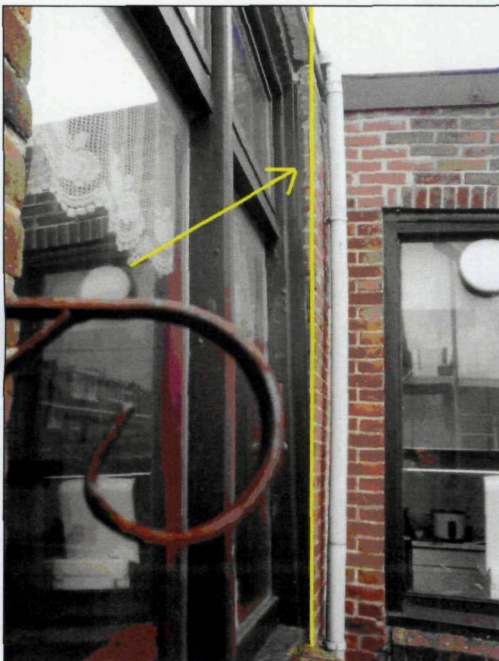
Foto 15: Scheefstand achtergevel in beeld bij nr. 40.

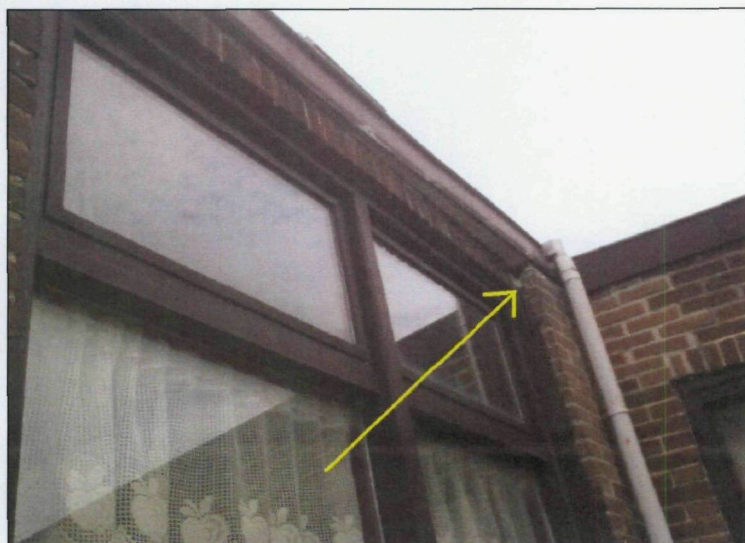
Foto 16: Kiervorming nabij aansluiting aanbouw nr. 40, mogelijk door uitgevallen lintvoeg.

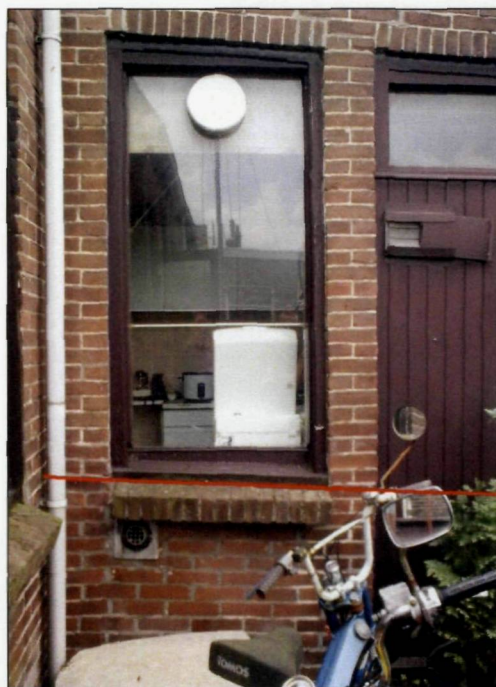
Foto 17: Zichtbare scheefstand in de aanbouw van nr. 40 onderkant raamkozijn.

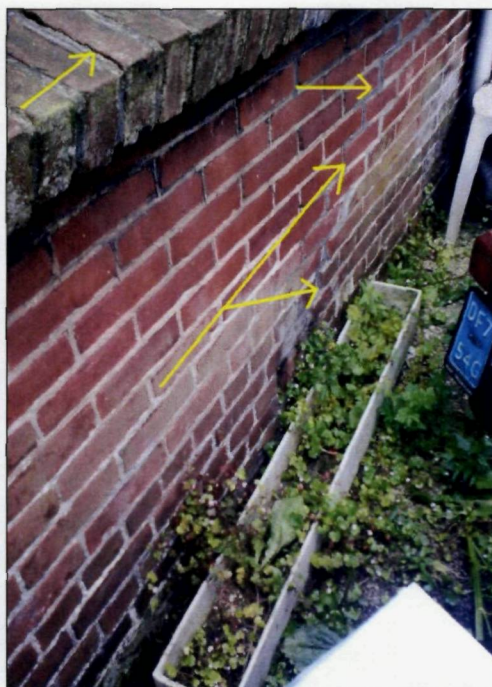
Foto 18: Aangeheelde scheuren in borstwering en scheur in voeg raamdorpelsteen.

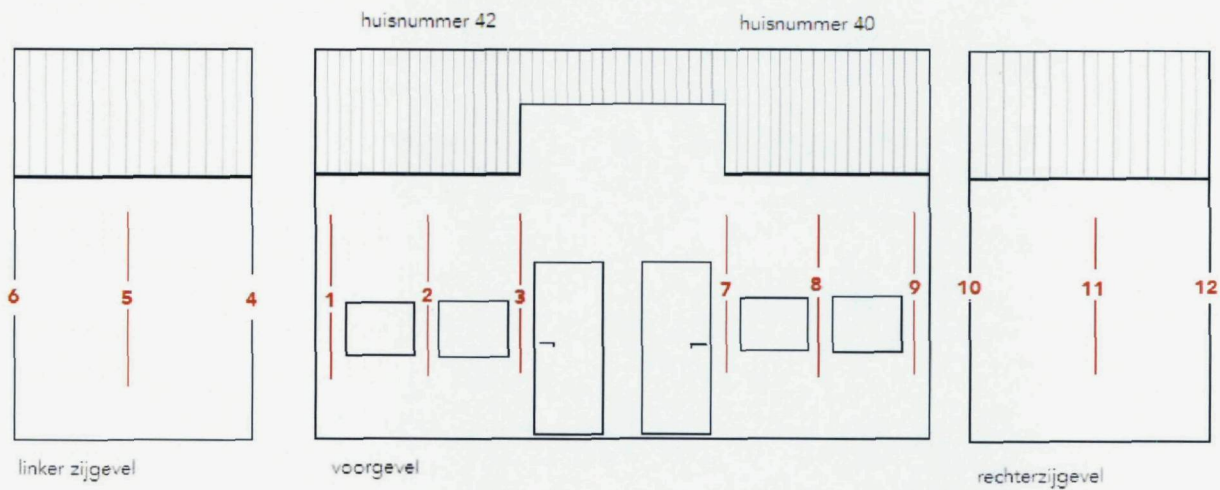
**Bijlage 2: Scheefstanden**

- 1 = 8cm onder naar binnen
- 2 = 6,8cm onder naar binnen
- 3 = 7,5cm onder naar binnen
- 4 = 3cm onder naar binnen
- 5 = 3,5cm onder naar binnen
- 6 = 2,8cm onder naar binnen
- 7 = 6,5cm onder naar binnen
- 8 = 7cm onder naar binnen
- 9 = 5cm onder naar binnen
- 10 = 4cm boven naar binnen
- 11 = 7cm boven naar binnen
- 12 = 3 cm boven naar binnen
