Bestuursdwang funderingherstel Machinistenstraat 40-42  
Bijlage: Bouwkundig opnamerapport

### **Inspectierapport Constructieve veiligheid**

### **Machinistenstraat 40-42 Koog aan de Zaan**

Opsteller: dhr. R.M.W. Koomen  
Datum rapport: 18 januari 2012  
Gezien: hoofd afdeling Milieu- en Gebruikstoezicht  
dhr. ir. A.P.M. van Dongen

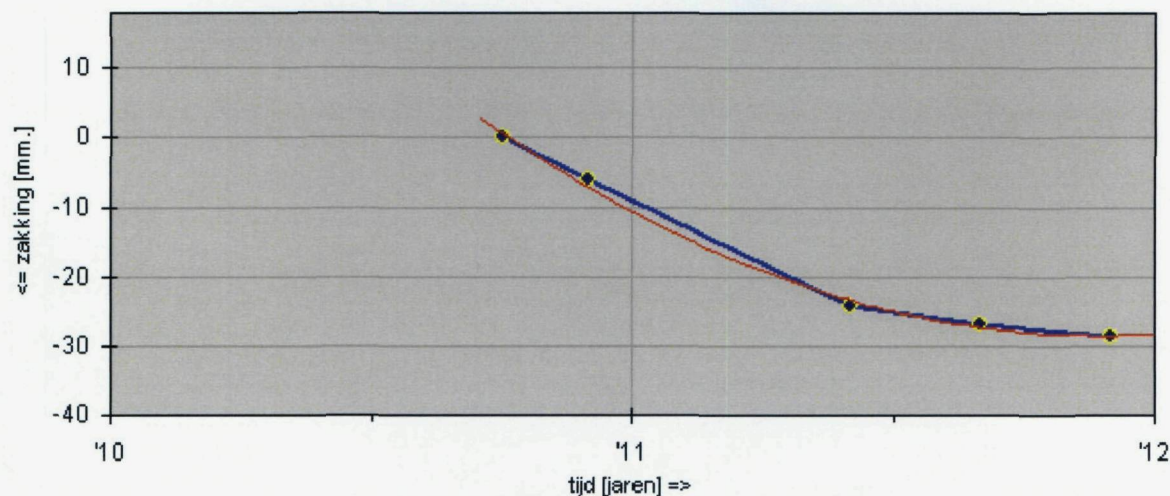
**meetpunt: 3110.1045**

De totale meettijd van dit meetpunt bedraagt 1,2 jaar. Deze meettijd is voldoende lang voor het verkrijgen van een betrouwbaar beeld van het zakkingsgedrag. Gedurende deze meettijd is een totale zakking gemeten van -28,5 mm. Dit komt overeen met een gemiddelde zakkingsnelheid van -23,2 mm/jaar. Deze snelheid is zeer groot. De zakking in de laatste 12 maanden bedraagt -21,4 mm.

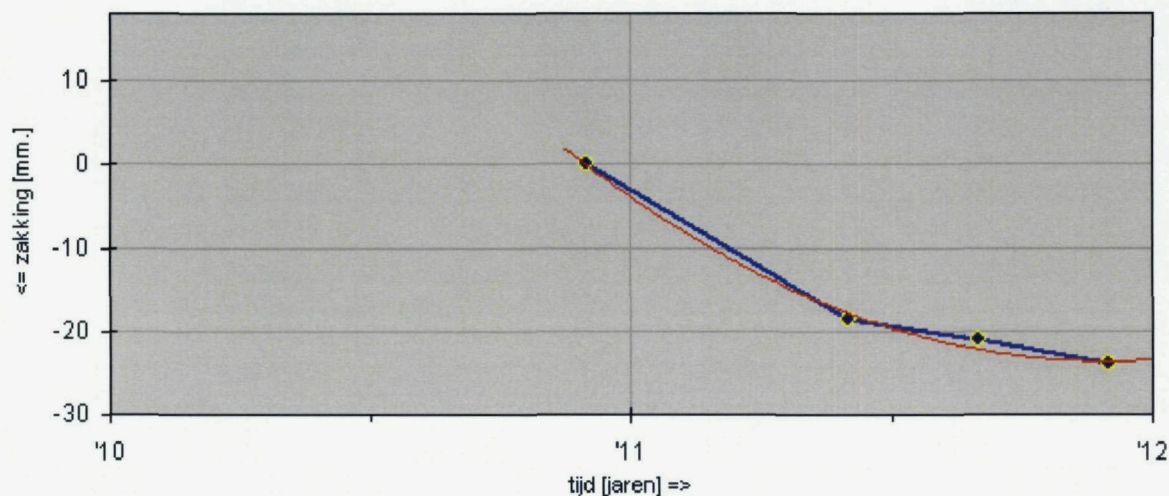
**meetpunt: 3110.1046**

De totale meettijd van dit meetpunt bedraagt 1 jaar. Deze meettijd is voldoende lang voor het verkrijgen van een betrouwbaar beeld van het zakkingsgedrag. Gedurende deze meettijd is een totale zinking gemeten van -24 mm. Dit komt overeen met een gemiddelde zakkingsnelheid van -23,4 mm/jaar. Deze snelheid is zeer groot. De zinking in de laatste 12 maanden bedraagt -22,9 mm.

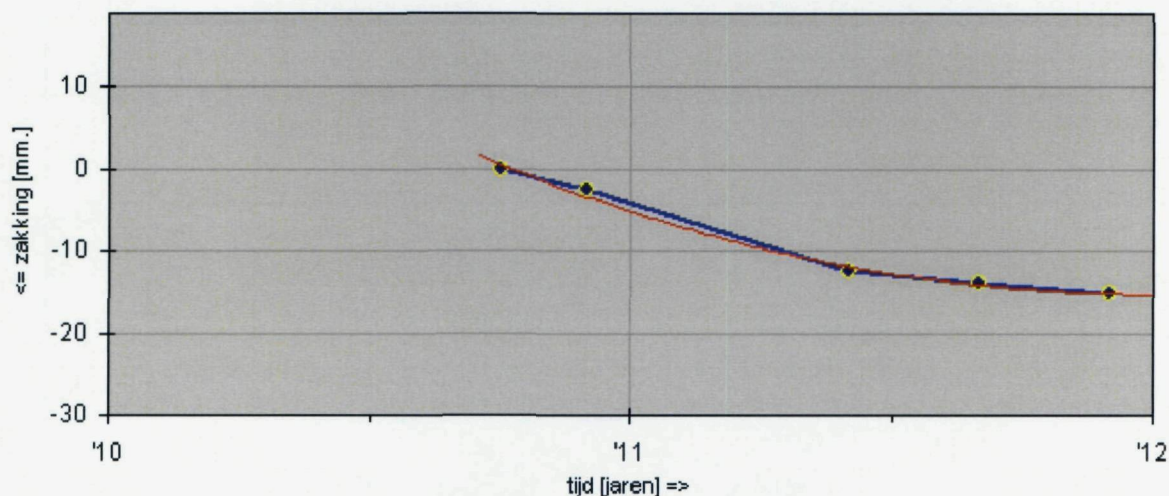
**meetpunt: 3110.1047**

De totale meettijd van dit meetpunt bedraagt 1,2 jaar. Deze meettijd is voldoende lang voor het verkrijgen van een betrouwbaar beeld van het zakkingsgedrag. Gedurende deze meettijd is een totale zinking gemeten van -15,2 mm. Dit komt overeen met een gemiddelde zakkingsnelheid van -12,4 mm/jaar. Deze snelheid is zeer groot. De zinking in de laatste 12 maanden bedraagt -12 mm.

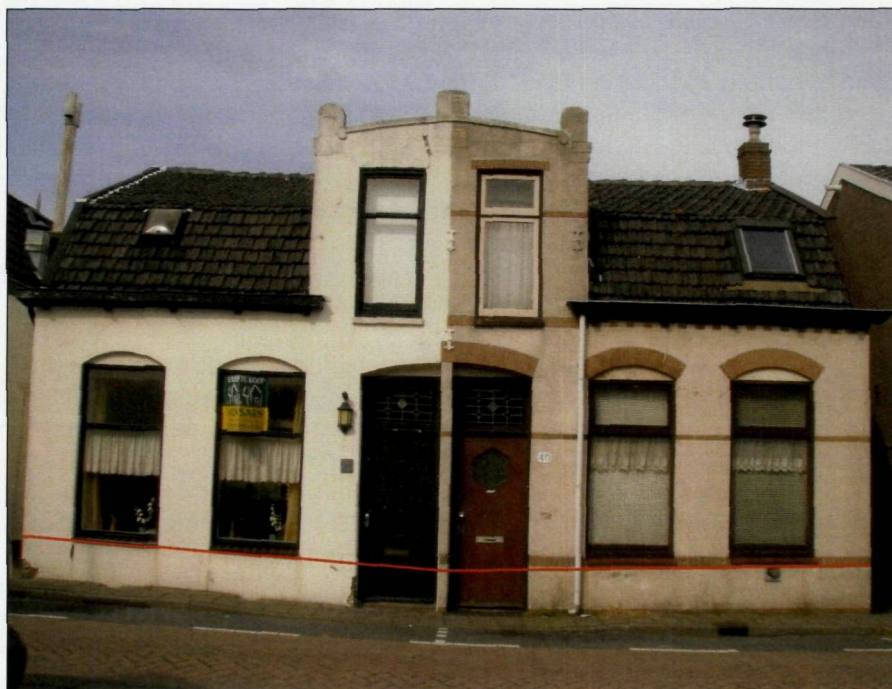
Tijdens deze schouw zijn foto's gemaakt van het bouwwerk, deze zijn opgenomen in bijlage 1 van dit rapport. Op foto 1 is duidelijk de scheefstand c.q. verzakking te zien bij nummer 42. Bij de inspectie was grote scheurvorming (3-5 mm breed, zie de tabel bij de gevelinspectie voor de beoordeling) bij de aansluiting van de achtergevel met de uitbouw van nummer 42 (foto 10) en in de borstwering van de achtergevel van nummer 40 (foto 18) zichtbaar. De scheuren in voornoemde borstwering zijn in het (recente) verleden aangeheeld. In de penant tussen de voordeuren is een matige scheur (1-3 mm breed) waarneembaar ter hoogte van de bovenlichten van de deuren (foto 5). Ook is er een matige doorgaande scheur te zien vanaf de dakrand tot het raamkozijn in de uitbouw van nummer 42 (foto 11). Voor de rest zijn er vele kleine scheuren waarneembaar (foto's 2, 5 t/m 9 en 12) in het stucwerk van de gevels van beide woningen. Op sommige plaatsen in de gevels zijn grote stukken stucwerk losgekomen (zie foto's 4, 6 en 14). De doorgaande scheur op foto 3 loopt vanaf de dakrand tot in de toog bij nummer 40. De toog dient om het metselwerk boven het raam op te vangen. Nu de scheur tot in de toog doorloopt kan men ervan uitgaan dat de dragende functie van de toog hierdoor verminderd is. Op foto 6 tenslotte is de dakopbouw te zien en op ongeveer de halve hoogte van deze opbouw bij nummer 42 is te zien dat het muuranker niet meer volledig aanwezig is. Dit geeft ook een verminderde functie aan het muuranker.

Foto 1: Voorgevels nummer 40 en 42. Duidelijk is de scheefstand c.q. verzakking te zien bij nummer 42 (links op de foto). Oorspronkelijk lagen de onderkanten van de raamkozijnen op 1 lijn.

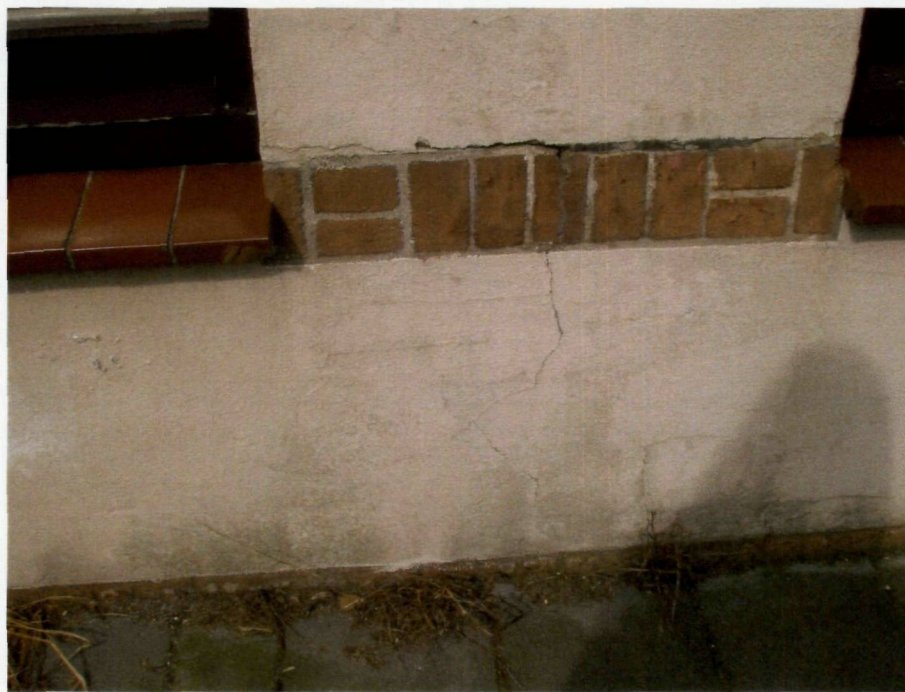
Foto 2: Scheur in de voorgevel bij nr. 40 in de borstwering

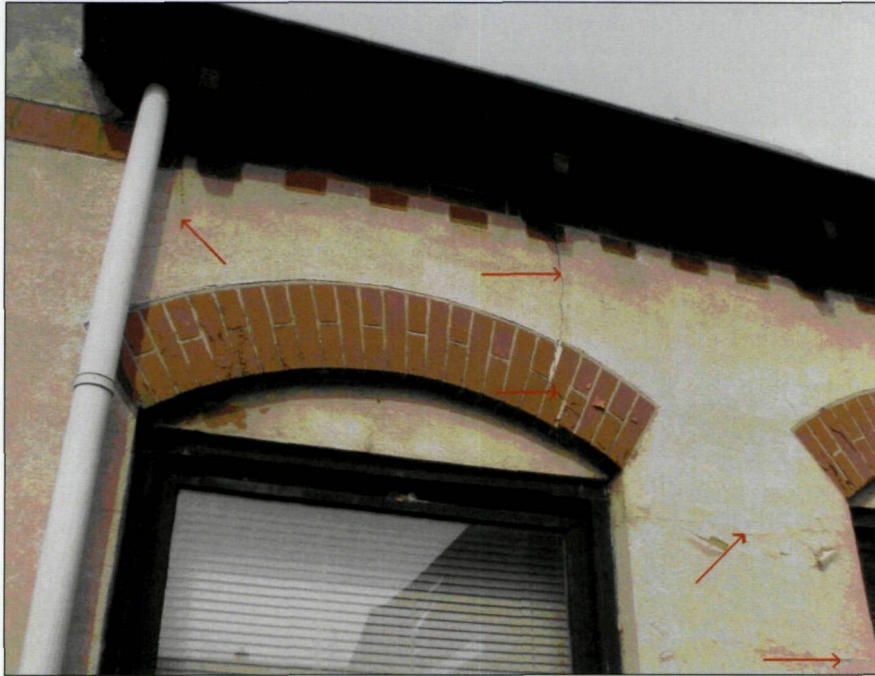
Foto 3: Doorgaande Scheur vanaf de dakrand tot in de toog bij nr. 40 in de voorgevel. Ook scheur rechts van hemelwaterafvoer. Ook horizontale scheurvorming in het stucwerk ter plaatse van de muurdam rechts van het raam.

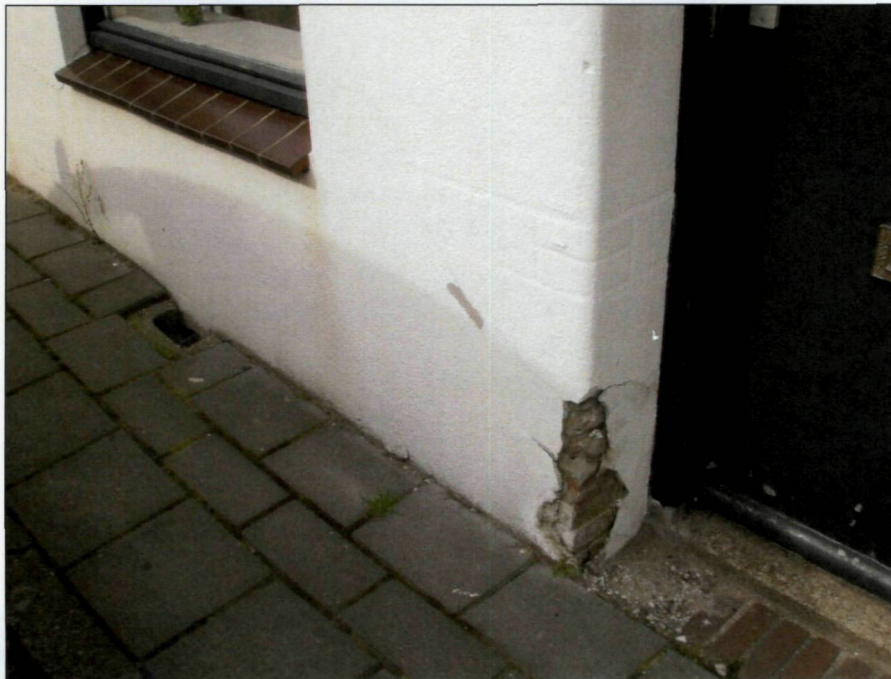
Foto 4: Losgekomen stucwerk nabij de voordeur van nr. 42.

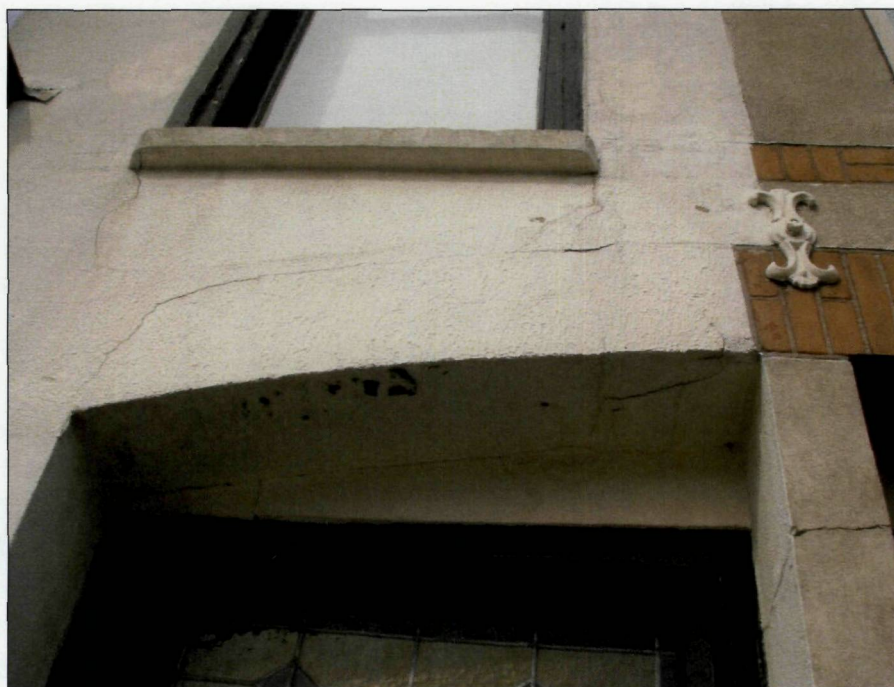
Foto 5: Diverse scheuren met name in de toog en de penant bij voorgevel nr. 42.

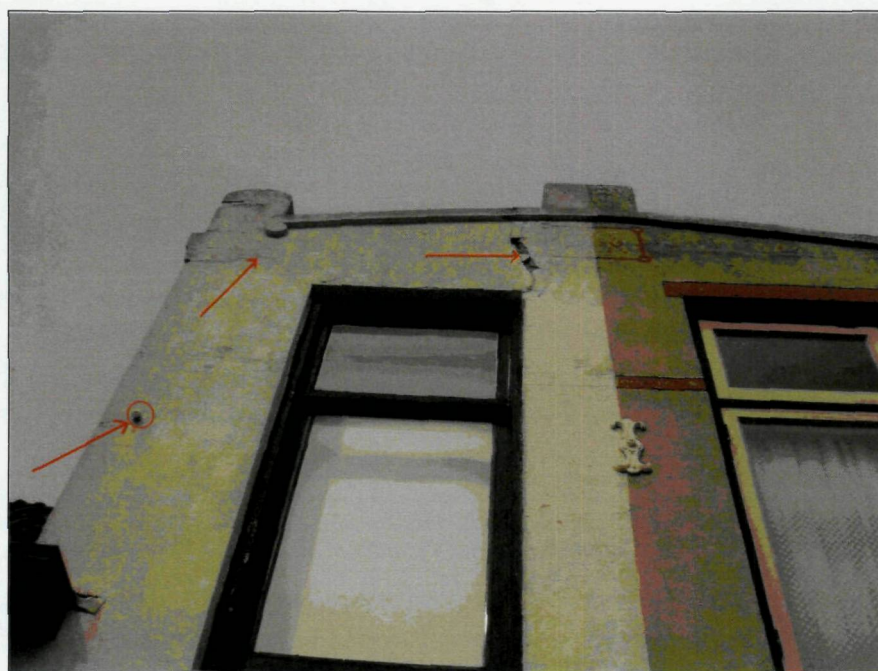
Foto 6: Scheuren en loszittend stucwerk vanaf de dakrand tot bovenkant raamkozijn in de voorgevel van nr. 42. Links op de foto op ongeveer de halve hoogte van de opbouw is te zien dat het muuranker niet meer volledig aanwezig is.

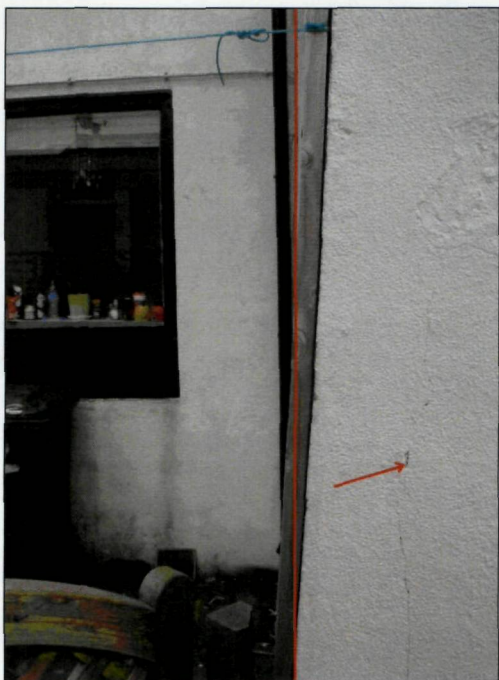
Foto 7: Duidelijke indicatie van de scheefstand van de achtergevel van nr. 42, genomen aan het eind van de steeg nabij de poort. De houten balk, waar de waslijn aan bevestigd is, is door de bewoner aangepast aan de scheefstand. Zie ook de scheurvorming in de linkerzijgevel (gele pijl).

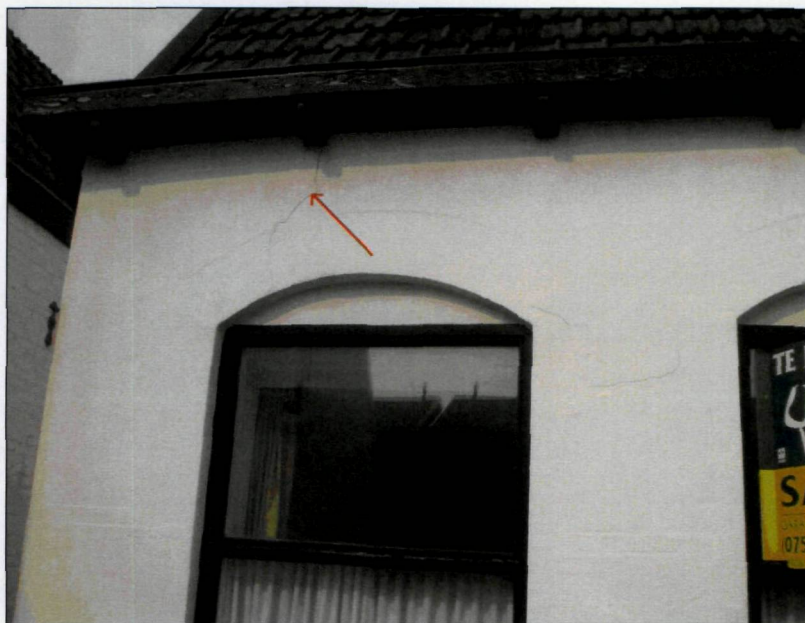
Foto 8: Doorgaande scheur vanaf de dakrand tot in de toog van de voorgevel van nr. 42.

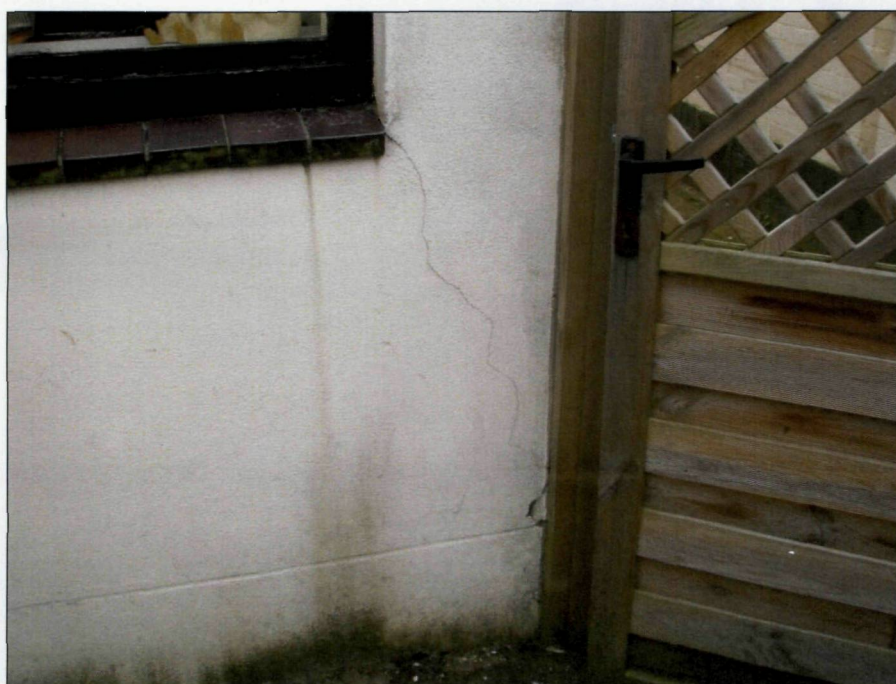
Foto 9: Scheurvorming in de achtergevel van nr. 42 vanaf de raamdorpelstenen naar onderkant gevel en poort.

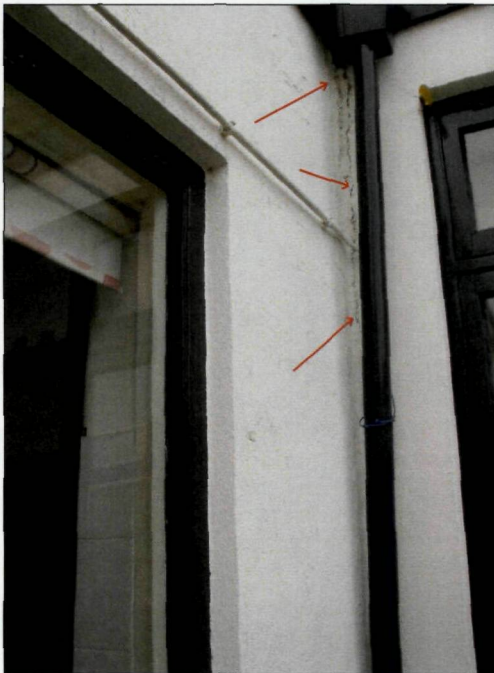
Foto 10: Scheurvorming aansluiting achtergevel-uitbouw nr. 42.

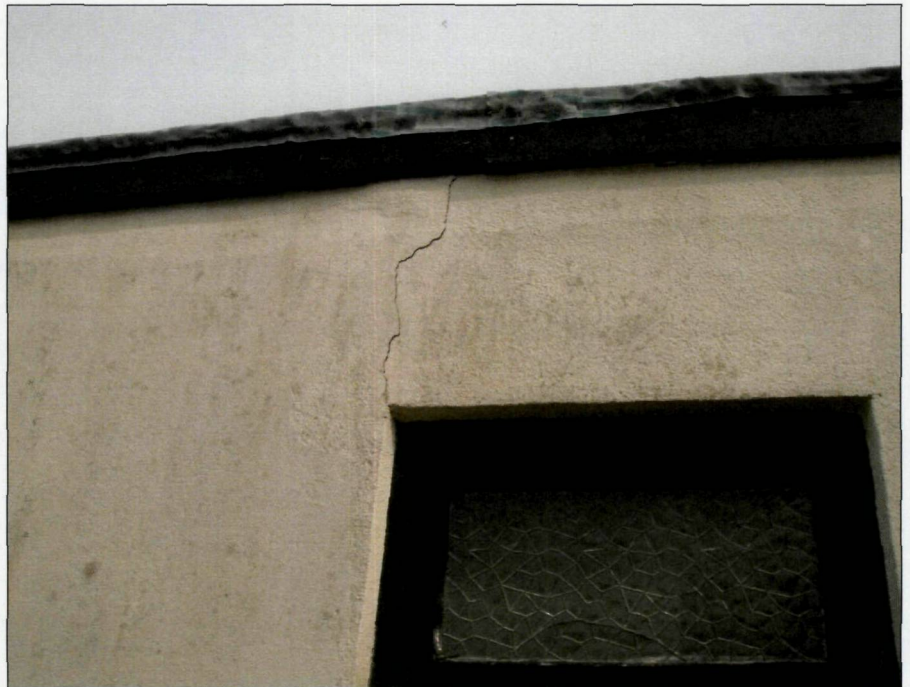
Foto 11: Doorgaande scheur vanaf de dakrand tot raamkozijn in de uitbouw van nr. 42.

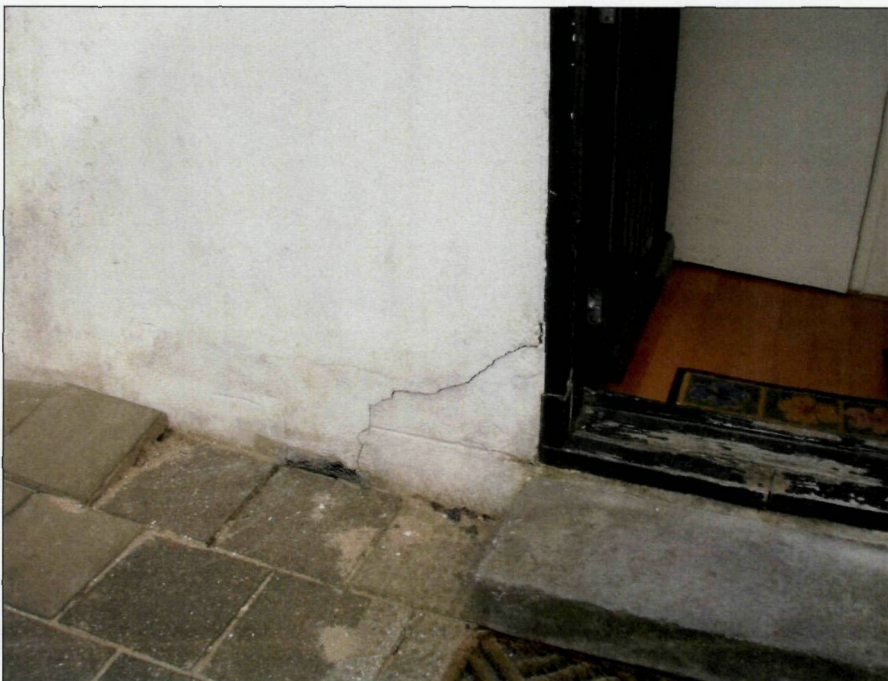
Foto 12: Scheurvorming (alleen in het stucwerk?) nabij voordeur nr. 42 en omhooggedrukte straattegel.

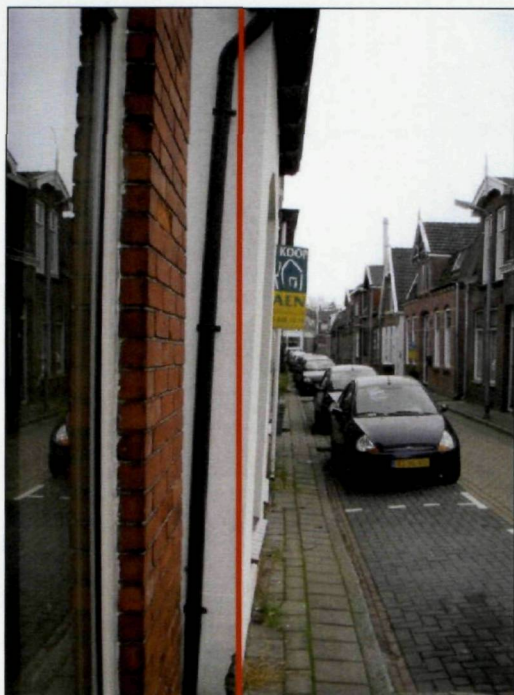
Foto 13: Duidelijk de scheefstand in beeld bij de voorgevel van nr. 42.

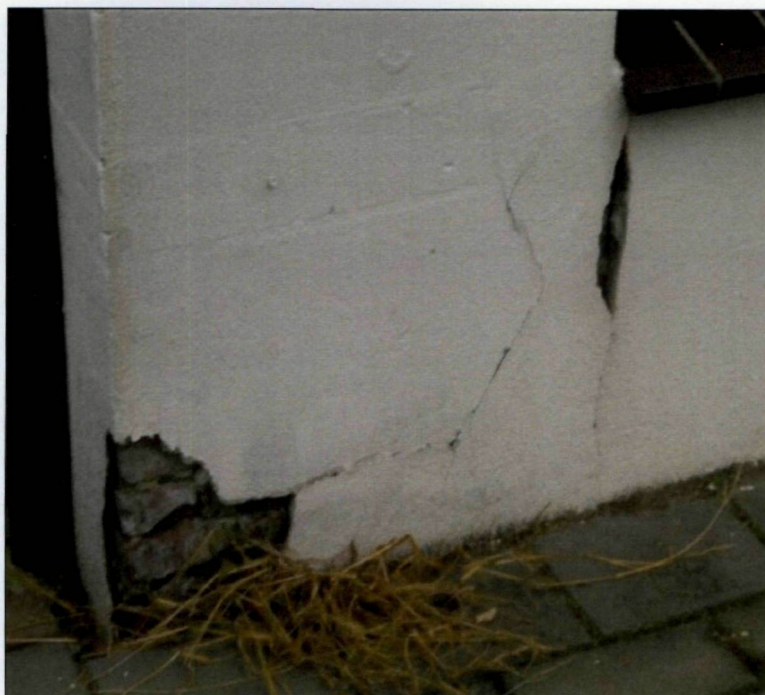
Foto 14: Scheurvorming in de rechterhoek van de straatgevel van nr. 42.

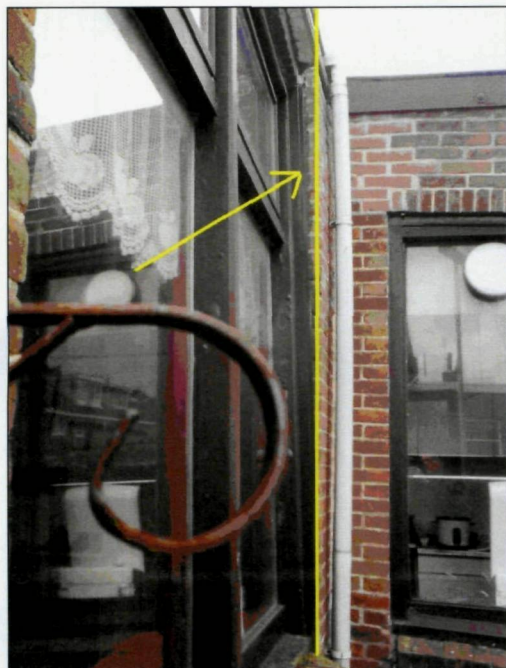
Foto 15: Scheefstand achtergevel in beeld bij nr. 40.

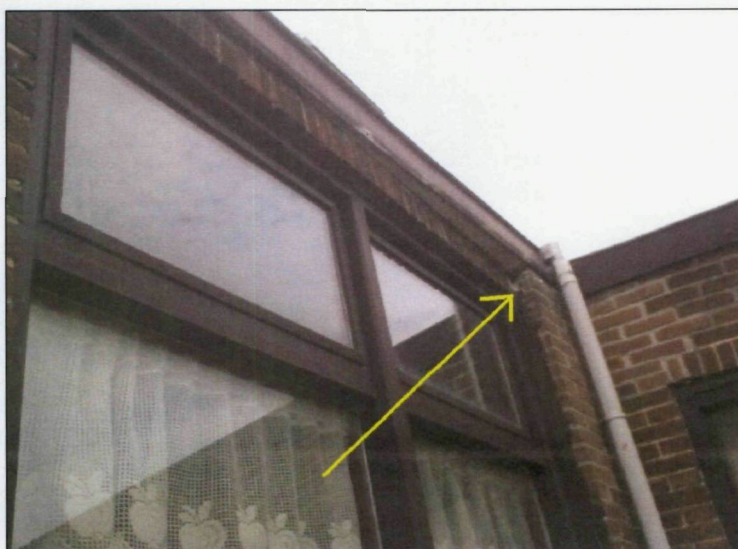
Foto 16: Kiervorming nabij aansluiting aanbouw nr. 40, mogelijk door uitgevallen lintvoeg.

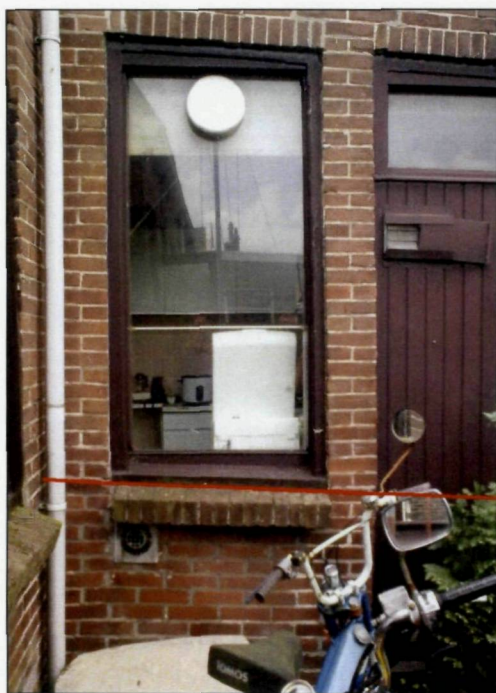
Foto 17: Zichtbare scheefstand in de aanbouw van nr. 40 onderkant raamkozijn.

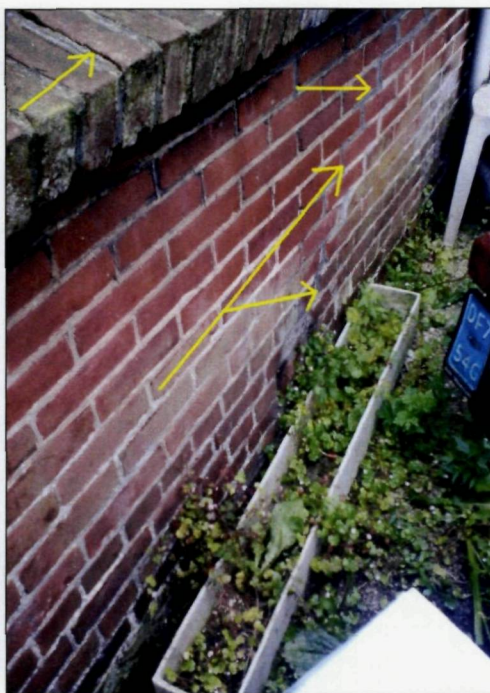
Foto 18: Aangeheelde scheuren in borstwering en scheur in voeg raamdorpelsteen.

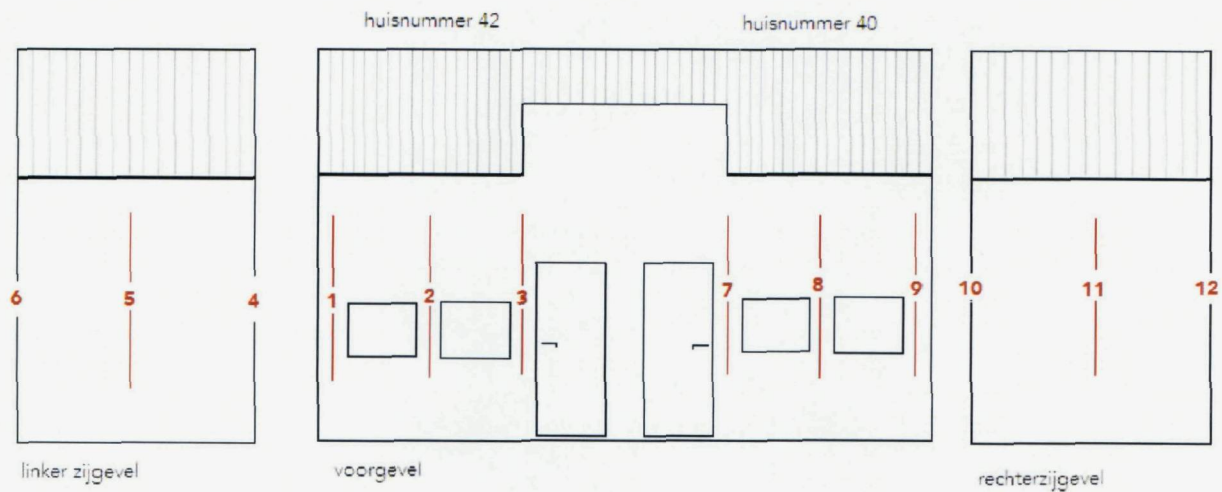
- 1 = 8cm onder naar binnen
- 2 = 6,8cm onder naar binnen
- 3 = 7,5cm onder naar binnen
- 4 = 3cm onder naar binnen
- 5 = 3,5cm onder naar binnen
- 6 = 2,8cm onder naar binnen
- 7 = 6,5cm onder naar binnen
- 8 = 7cm onder naar binnen
- 9 = 5cm onder naar binnen
- 10 = 4cm boven naar binnen
- 11 = 7cm boven naar binnen
- 12 = 3 cm boven naar binnen
