Omgevingsdienst  
**Rivierenland**

## **Kapelstraat 4, 6627 AW Maasbommel**

*Adres:* Kapelstraat 4, 6627 AW Maasbommel.  
*Omschrijving:* een sterk verwaarloosde woning met verwaarloosde katten  
*Zaaknummer:* 0214144557.  
*Checklist status:*  
*Gemaakt door:* Wim Salet  
*Behandelaar:* Wim Salet  
Jan Langenhuijzen  
*Locatie:*  
*Adres:* Kapelstraat 4  
*Postcode:* 6627 AW  
*Plaats:* Maasbommel  
*Datum checklist:* 25 augustus 2020

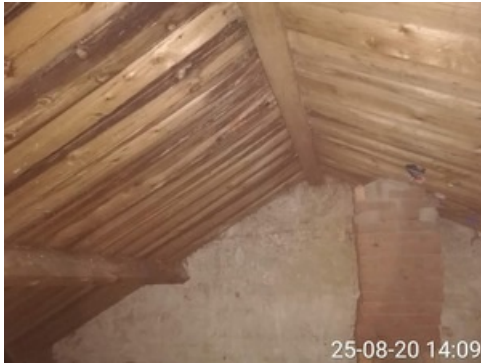
foto 1 deel kap en woningscheidende wand vliering.

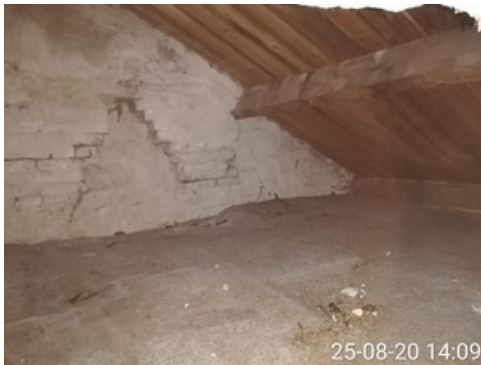
foto 2 deel kap, vloer vliering en woningscheidende wand vliering.

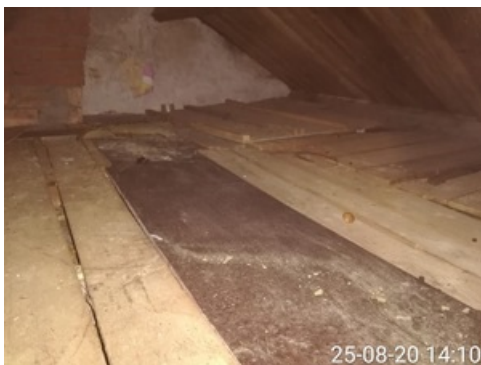
foto 3 deel vloer vliering en woningscheidende wand vliering.jpg

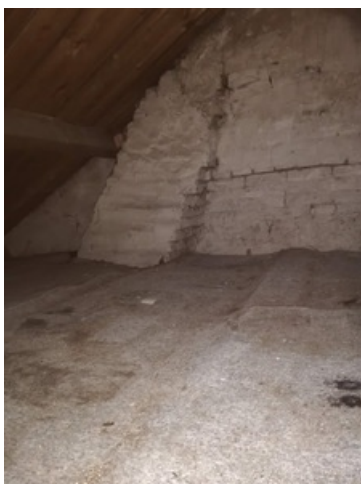
foto 4 deel vloer vliering en woningscheidende wand vliering.

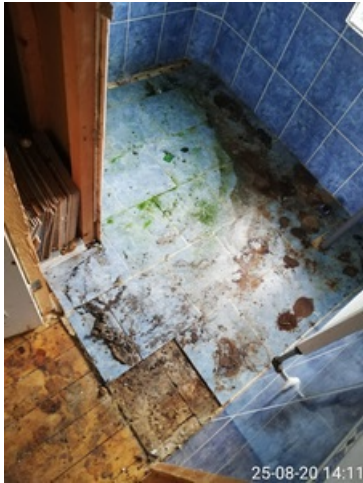
foto 5 deel vloer badkamer en overloop van de eerste verdieping.

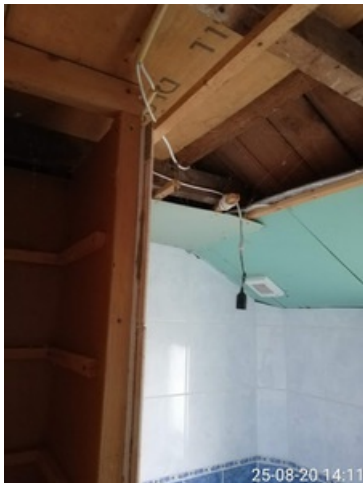
foto 6 deel wand en plafond badkamer van de eerste verdieping.

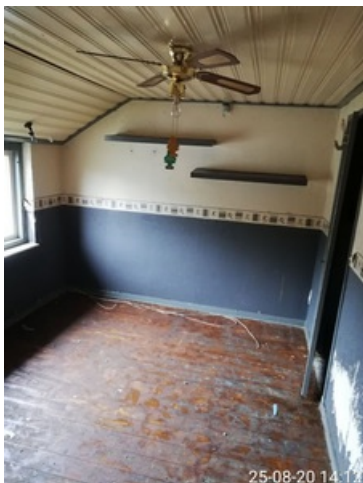
foto 7 deel vloer, wand en plafond kamer van de eerste verdieping.

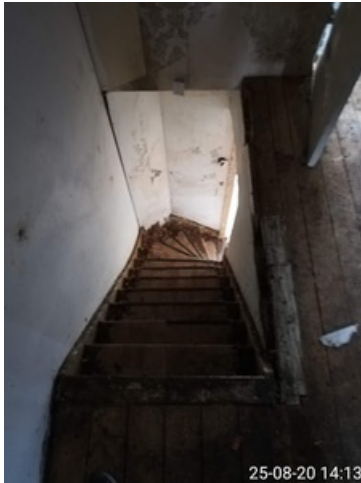
foto 8 deel vloer en trap van de eerste verdieping naar begane grond.

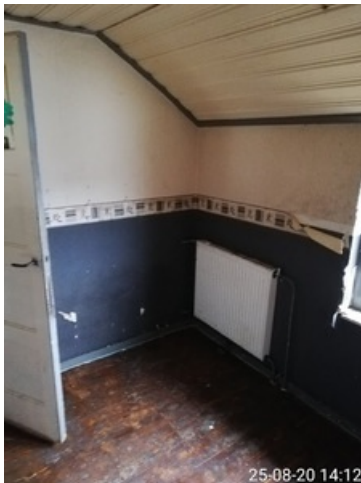
foto 9 deel vloer, wand en plafond kamer van de eerste verdieping.

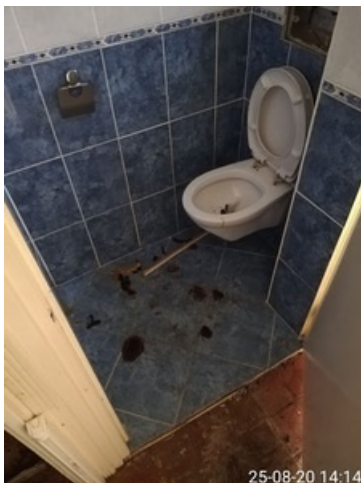
foto 10 deel van de vloer en wanden van de toilet en hal.

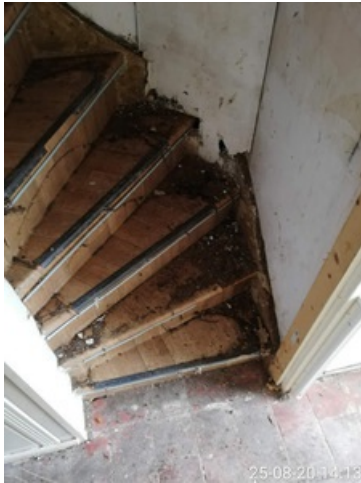
foto 11 deel van de vloer van de hal en van de trap.

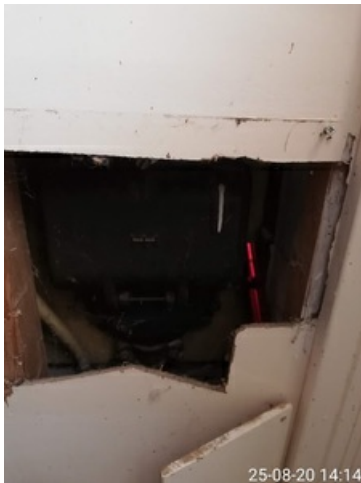
foto 12 deel van gat in de wand van de hal.

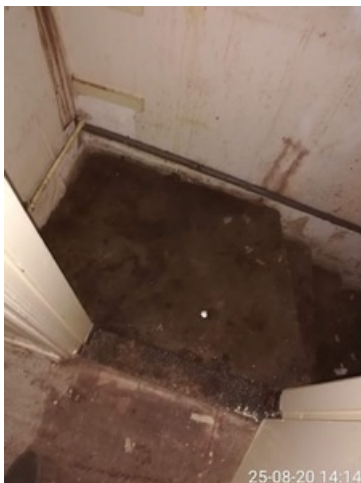
foto 13 deel van trap naar de kelder.

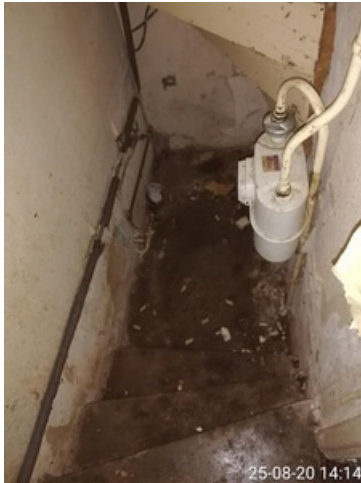
foto 14 deel van trap naar de kelder met nutsmeter.

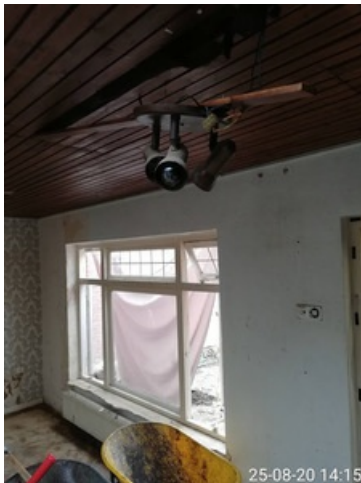
foto 15 achterste gedeelte van de kamer.

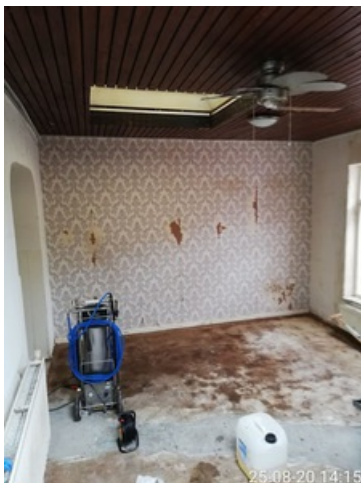
foto 16 deel van de kamer.

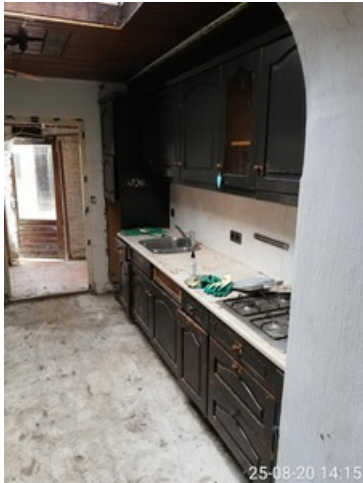
foto 17 deel van de keuken.

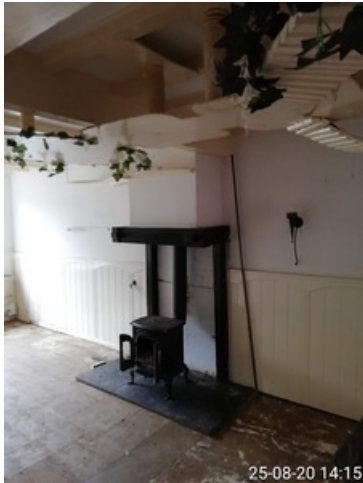
foto 18 deel van de kamer met kachel.

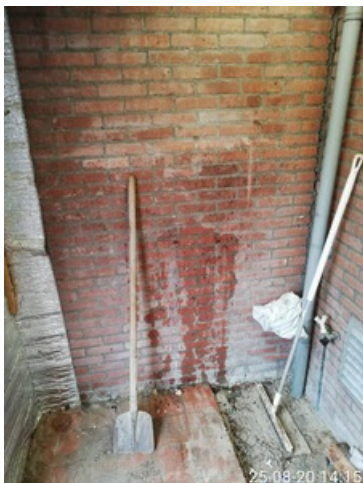
foto 19 deel van de tussenruimte.

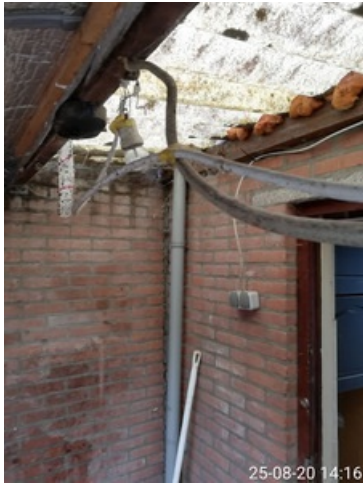
foto 20 deel van het dak van de tussenruimte.

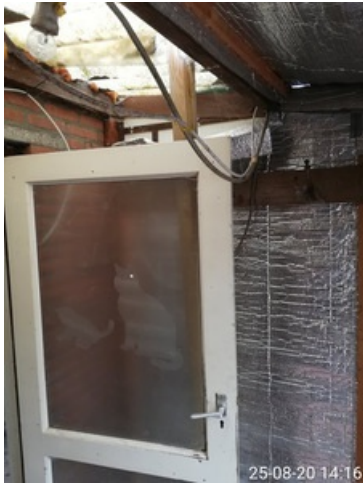
foto 21 deel van de tussenruimte, wanden en dak.

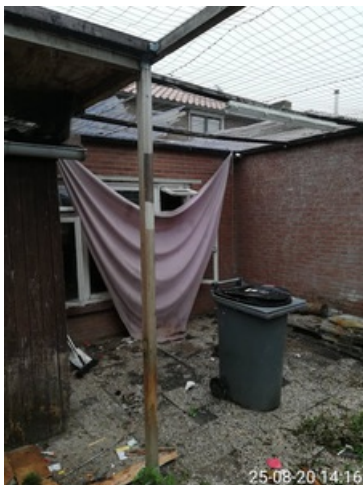
foto 22 deel van nabij achtergevel.

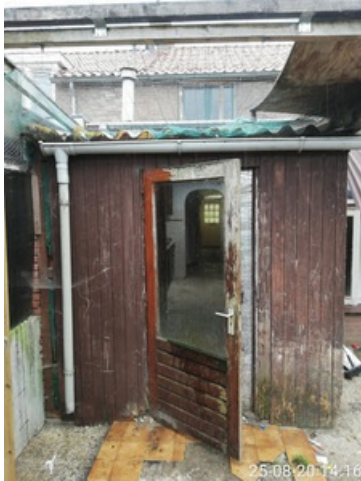
foto 23 deel van het portaal achtergevel.

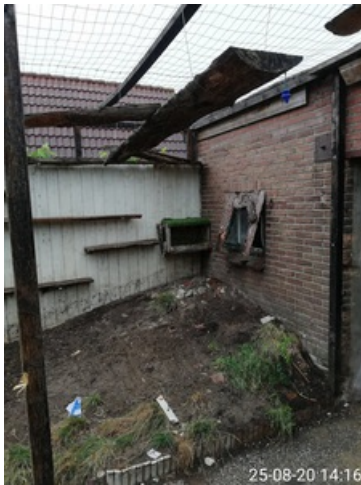
foto 24 open ruimte en wand nabij erfgrans.

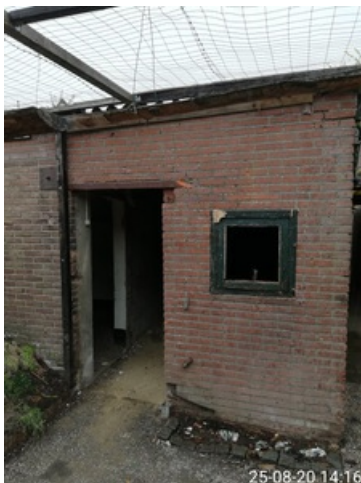
foto 25 naar berging.

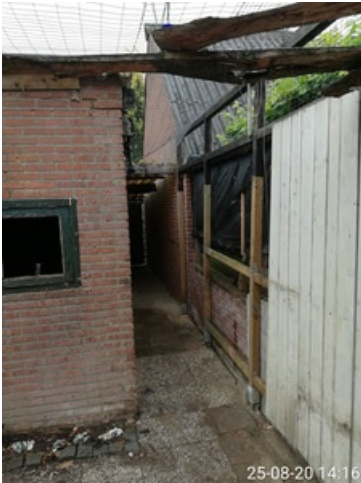
foto 26 naar berging en gang.

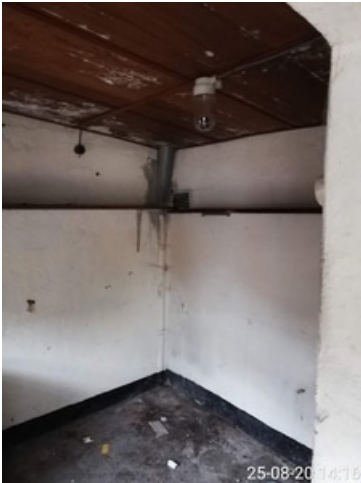
foto 27 in de berging.

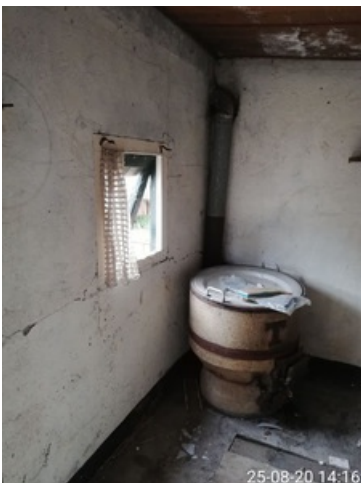
foto 28 in de berging.

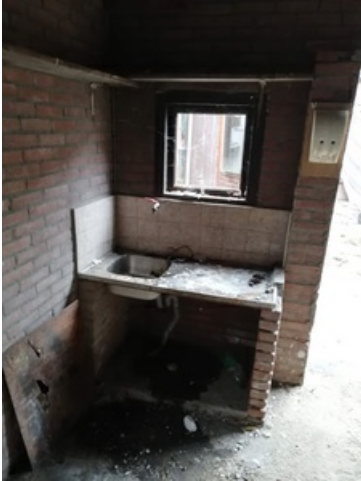
foto 29 in de berging.

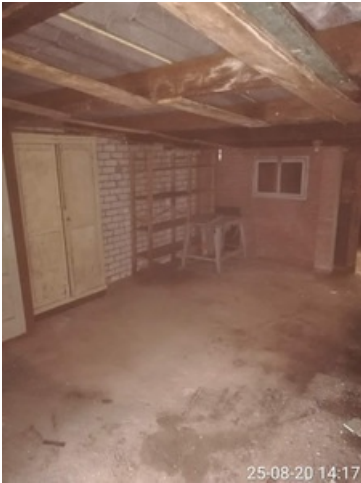
foto 30 in de berging.

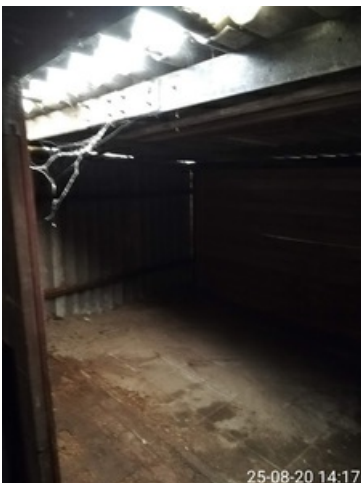
foto 31 in de berging.

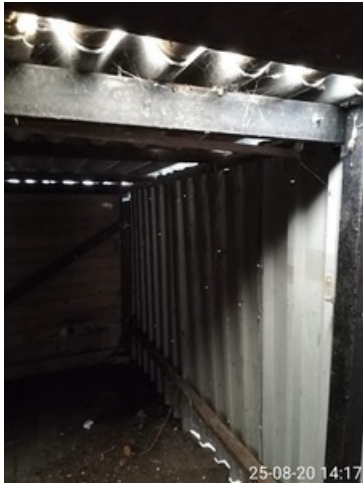
foto 32 in de berging.

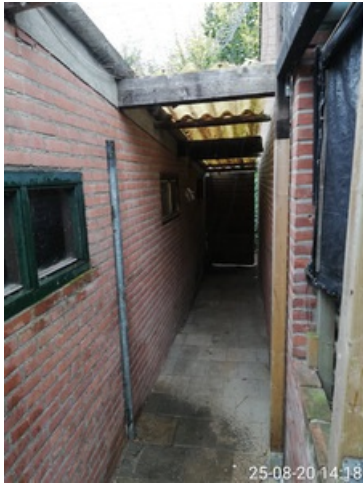
foto 33 in de gang naast de berging.

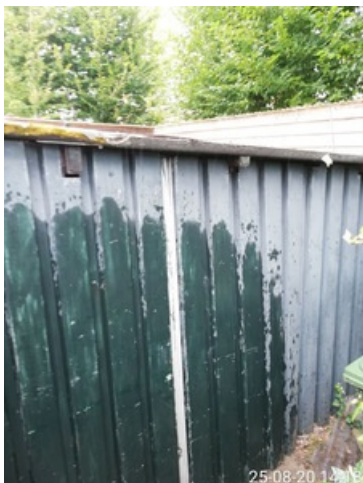
foto 34 buitenzijde aangebouwde berging.

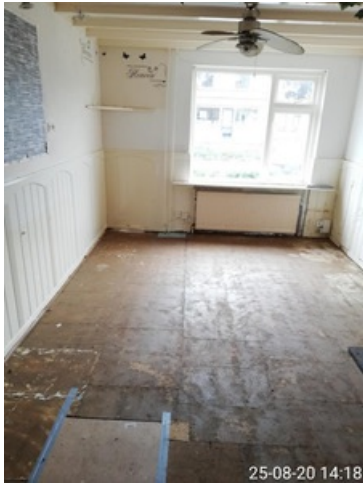
foto 35 vloer woonkamer.

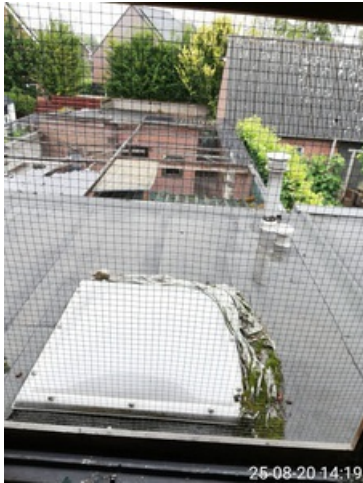
foto 36 op daken bergingen vanuit slaapkamer.

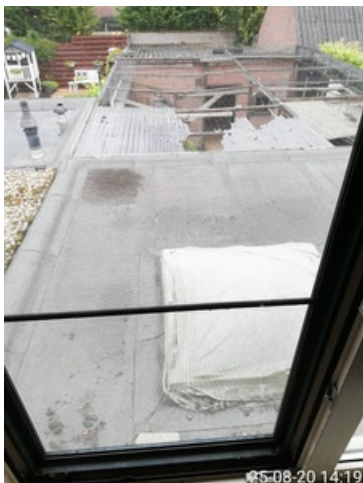
foto 37 op daken bergingen vanuit slaapkamer.

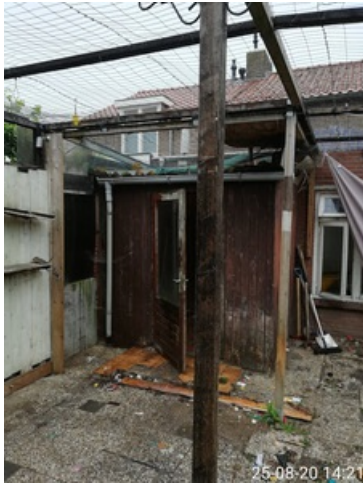
foto 38 achtergevel met portaal woning.

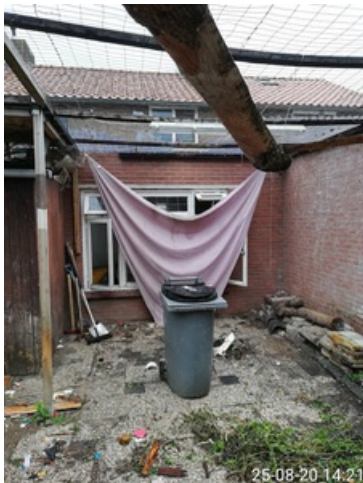
foto 39 achtergevel woning.

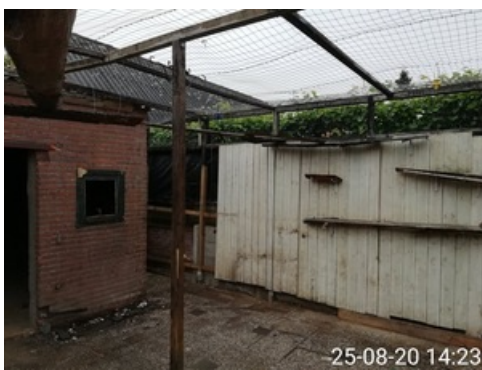
foto 40 deel erfafscheiding linker bureu.

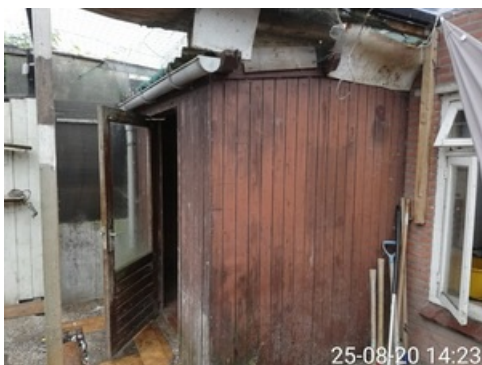
foto 41 deel portaal aan achtergevel woning.

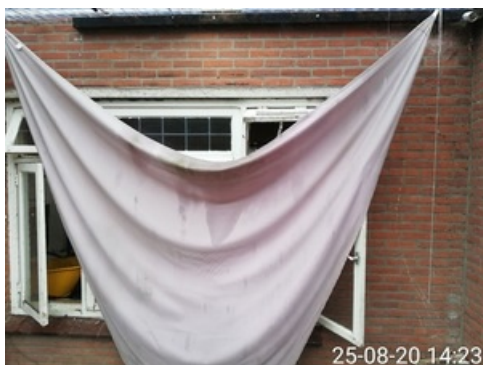
foto 42 deel achtergevel van de woning.

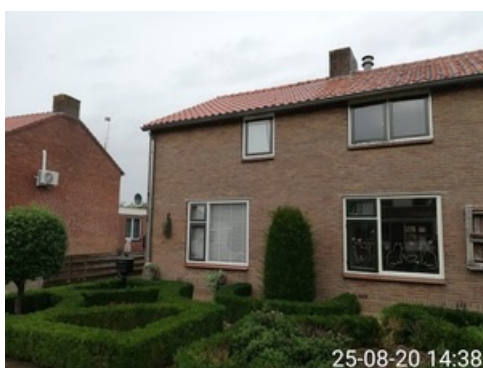
foto 44 voorgevel van de woning met linker woning.

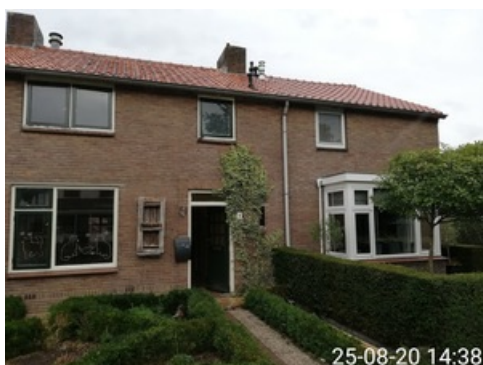
foto 45 voorgevel van de woning met rechter woning.

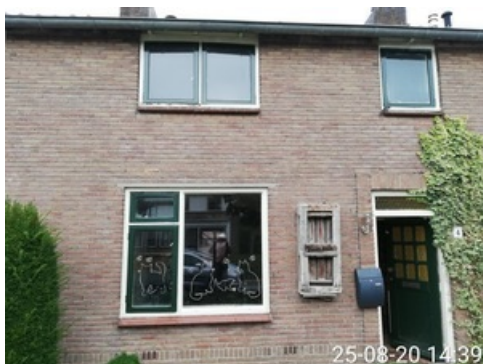
foto 46 voorgeveldetail ramen van de woning.
