## Inspectierapport 2019

Objectnummer: UT 3917  
Object: Woonhuis  
Straat: Donkerstraat 21  
Pc en plaats: 3511 KB Utrecht

Inspectienummer: UT\_3917\_2019\_R\_1  
Rapport opgesteld door: H. van Hoeijen. Inspectie uitgevoerd: 19-08-2019. Team: 6

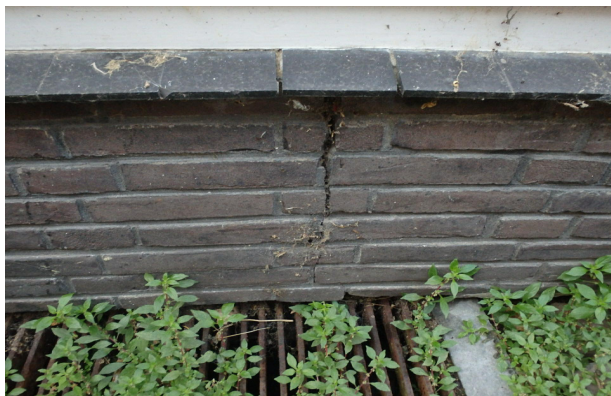
| Rubriek<br>Woonhuis | Beoordeling | Toelichting | Objectnummer: UT 3917 |
|---|---|---|---|
| <b>1.2 Gevels</b><br><u>1.2.1 Baksteen</u><br><u>1.2.1.1 Metselwerk</u><br>Voorgevel, Donkerstraat (oost)<br>- metselwerk, baksteen | R | <p>Boven de schuifvensters is het metselwerk plaatselijk licht gescheurd. Deze oude (zetting)scheuren zijn niet verontrustend en herstel is niet nodig. Op de gevel zijn resten van muurverf aanwezig.</p> <p>Op de begane grond onder het grote raam zijn enkele scheuren aanwezig (foto 01). Deze scheuren worden veroorzaakt door het oproesten van een ijzeren latei (profiel) die in het metselwerk aanwezig is. Oproestend ijzerwerk zet sterk uit waardoor er scheuren ontstaan in het metselwerk. Het roestproces is een langzaam voortschrijdend proces wat moeilijk te stoppen is.</p> <p><b>Hersteladvies:</b><br/> Vermoedelijk is het ijzeren profiel zo sterk door roest aangetast (en omdat niet alle zijden bereikbaar zijn) dat het behandelen/beschermen van het ijzer niet meer mogelijk is. Het is daarom aan te raden om tijdens de werkzaamheden aan de koekoeken of aan het wijzigen van de voorgevel het profiel te verwijderen en te vervangen.</p> | |

01 Op de begane grond aan de voorzijde onder het grote raam zijn enkele scheuren aanwezig. Deze scheuren worden veroorzaakt door het oproesten van een ijzeren latei (profiel) die in het metselwerk aanwezig is. (1.2.1)

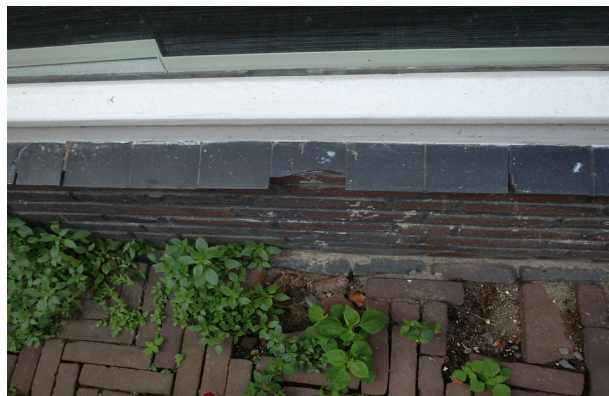
| Rubriek<br>Woonhuis | Beoordeling | | | Toelichting | Objectnummer: UT 3917 |
|---|---|--|---|---|---|
| - lekdorpeltegels | | | M | Enkele tegels zijn stukgeraakt en de voegjes tussen de tegels zijn plaatselijk weggefallen (foto 02). Tijdens de herstelwerkzaamheden aan het metselwerk/koekoeken de tegels vervangen. | |

02 Enkele tegels zijn stukgeraakt en de voegjes tussen de tegels zijn plaatselijk weggevallen. (1.4)

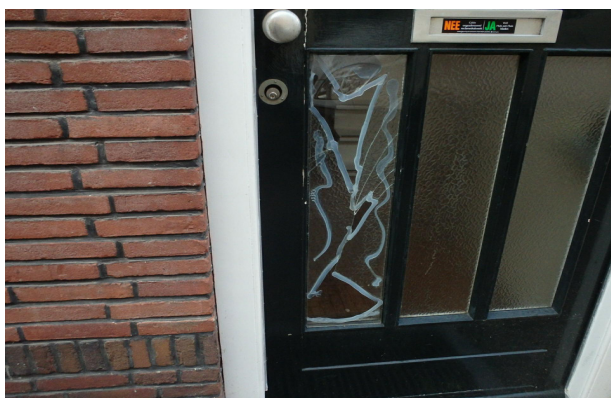
| Rubriek<br>Woonhuis | Beoordeling | | | Toelichting | Objectnummer: UT 3917 |
|---|---|---|---|---|---|
| - enkel glas, algemeen | G | | | De ruiten van de voordeur en kelder zijn stuk (foto 03). De ruiten vervangen. | |

03 De ruit van de voordeur is stuk. (1.7.1)

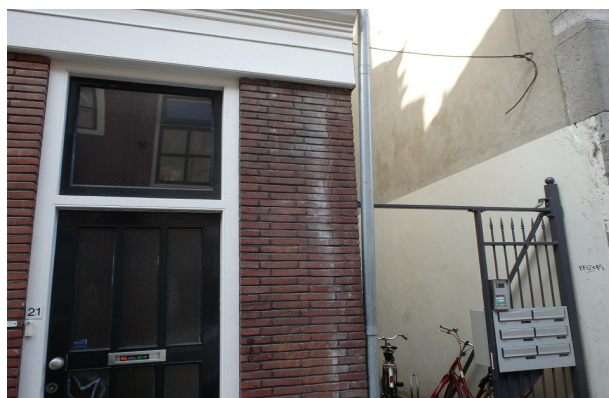
| Rubriek<br>Woonhuis | Beoordeling | | | Toelichting | Objectnummer: UT 3917 |
|---|---|---|---|---|---|
| - zinken afvoer met stalen ondereind | | | M | Aan de onderzijde van de afvoer zijn geen beugels aanwezig. Nu hangt de afvoer los en kan deze t.p.v. de bochten uit de verbinding raken (foto 04).<br><b>Hersteladvies:</b><br>De afvoer met beugels bevestigen. | |

04 Aan de onderzijde van de afvoer zijn geen beugels aanwezig. Nu hangt de afvoer los en kan deze t.p.v. de bochten uit de verbinding raken. (2.4.2)

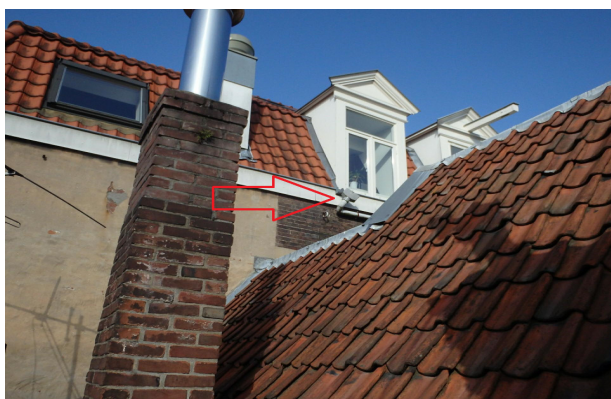
05 De vergaarbak is losgeraakt en het horizontale deel van de afvoer is verstopt. Het water klettert nu op de onder gelegen dakkapel. (2.4.2)

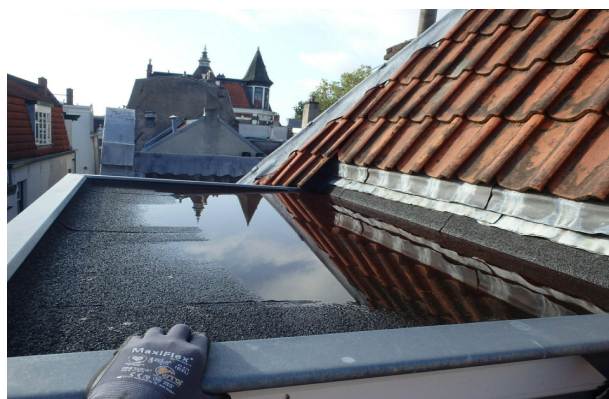
06 Op het dak blijft aan een zijde veel water staan. Tijdens hevige regen is het mogelijk dat water naar binnen kan lopen. (2.5.1)
