**Volledig asbestinventarisatie rapport Type A
Conform SC-540**

Projectnummer: DBL-15.0275
Omschrijving object: Garage
Locatieadres: Laan 1917 11, 7876 GG Valthermond
Datum onderzoek: 01 oktober 2015

Type object	Garage
Bouwkundige eenheid	Dak van garage
Type onderzoek	<input checked="" type="checkbox"/> Asbestinventarisatie type A

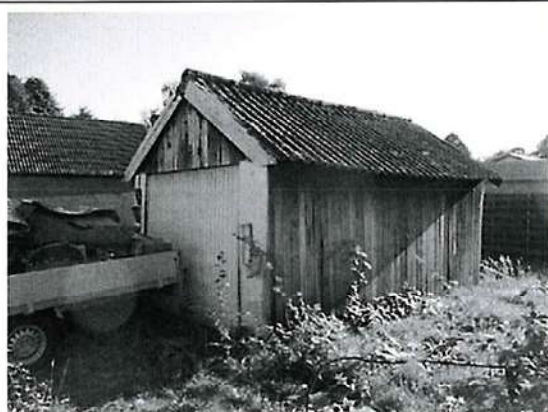
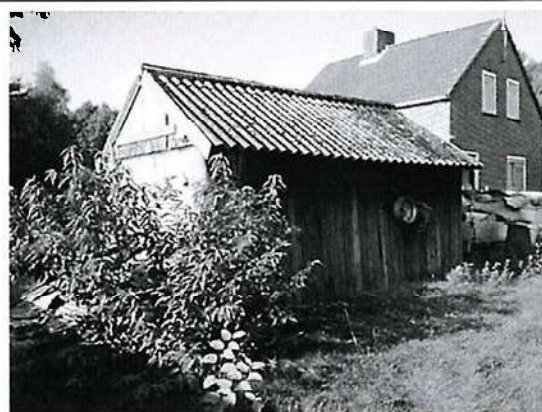
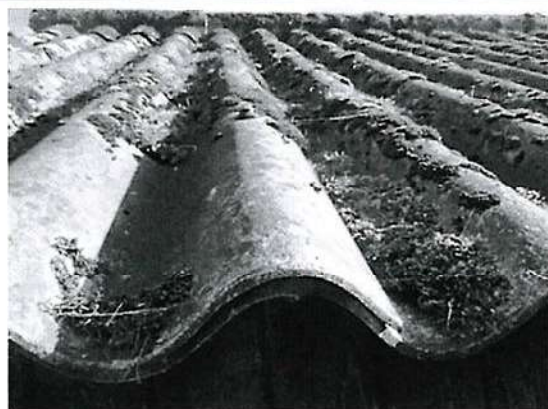
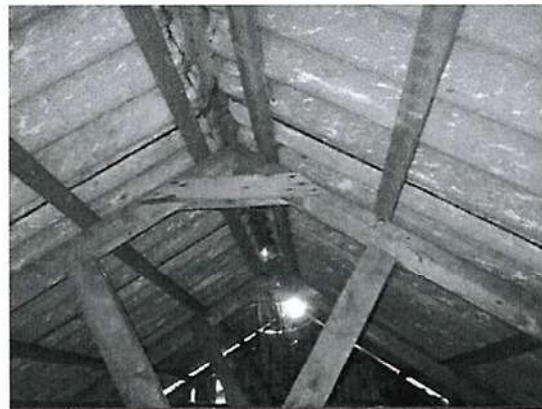
7.1 MM 1

Fotonummer(s)	Foto 1 t/m 4
Omschrijving; toepassing, bevestiging en locatie	Asbesthoudende golfplaten en hulpstukken op het dak van de garage.
Hoeveelheid	22 M ²
Soort asbest en hoeveelheid	Chrysotiel 10-15%
Hechtgebondenheid	Hechtgebonden
Risicoklasse	Buitensanering klasse 2
Aanbevolen maatregel en conclusie

**: De asbesthoudende toepassing is <i>niet beschadigd</i> en bestaat uit <i>hechtgebonden</i> materiaal. De kans op vezelemissie uit het materiaal is gering. Saneren op korte termijn is niet noodzakelijk, geadviseerd wordt het materiaal voor aanvang van renovatie- of sloopwerkzaamheden te saneren.
Opmerking	N.v.t.
