# Omgeving in kaart

## FUNDERINGSRISICO RAPPORT

Voor Polslandstraat 106 - A 3081TS te Rotterdam zijn de volgende risicoschattingen beschikbaar:

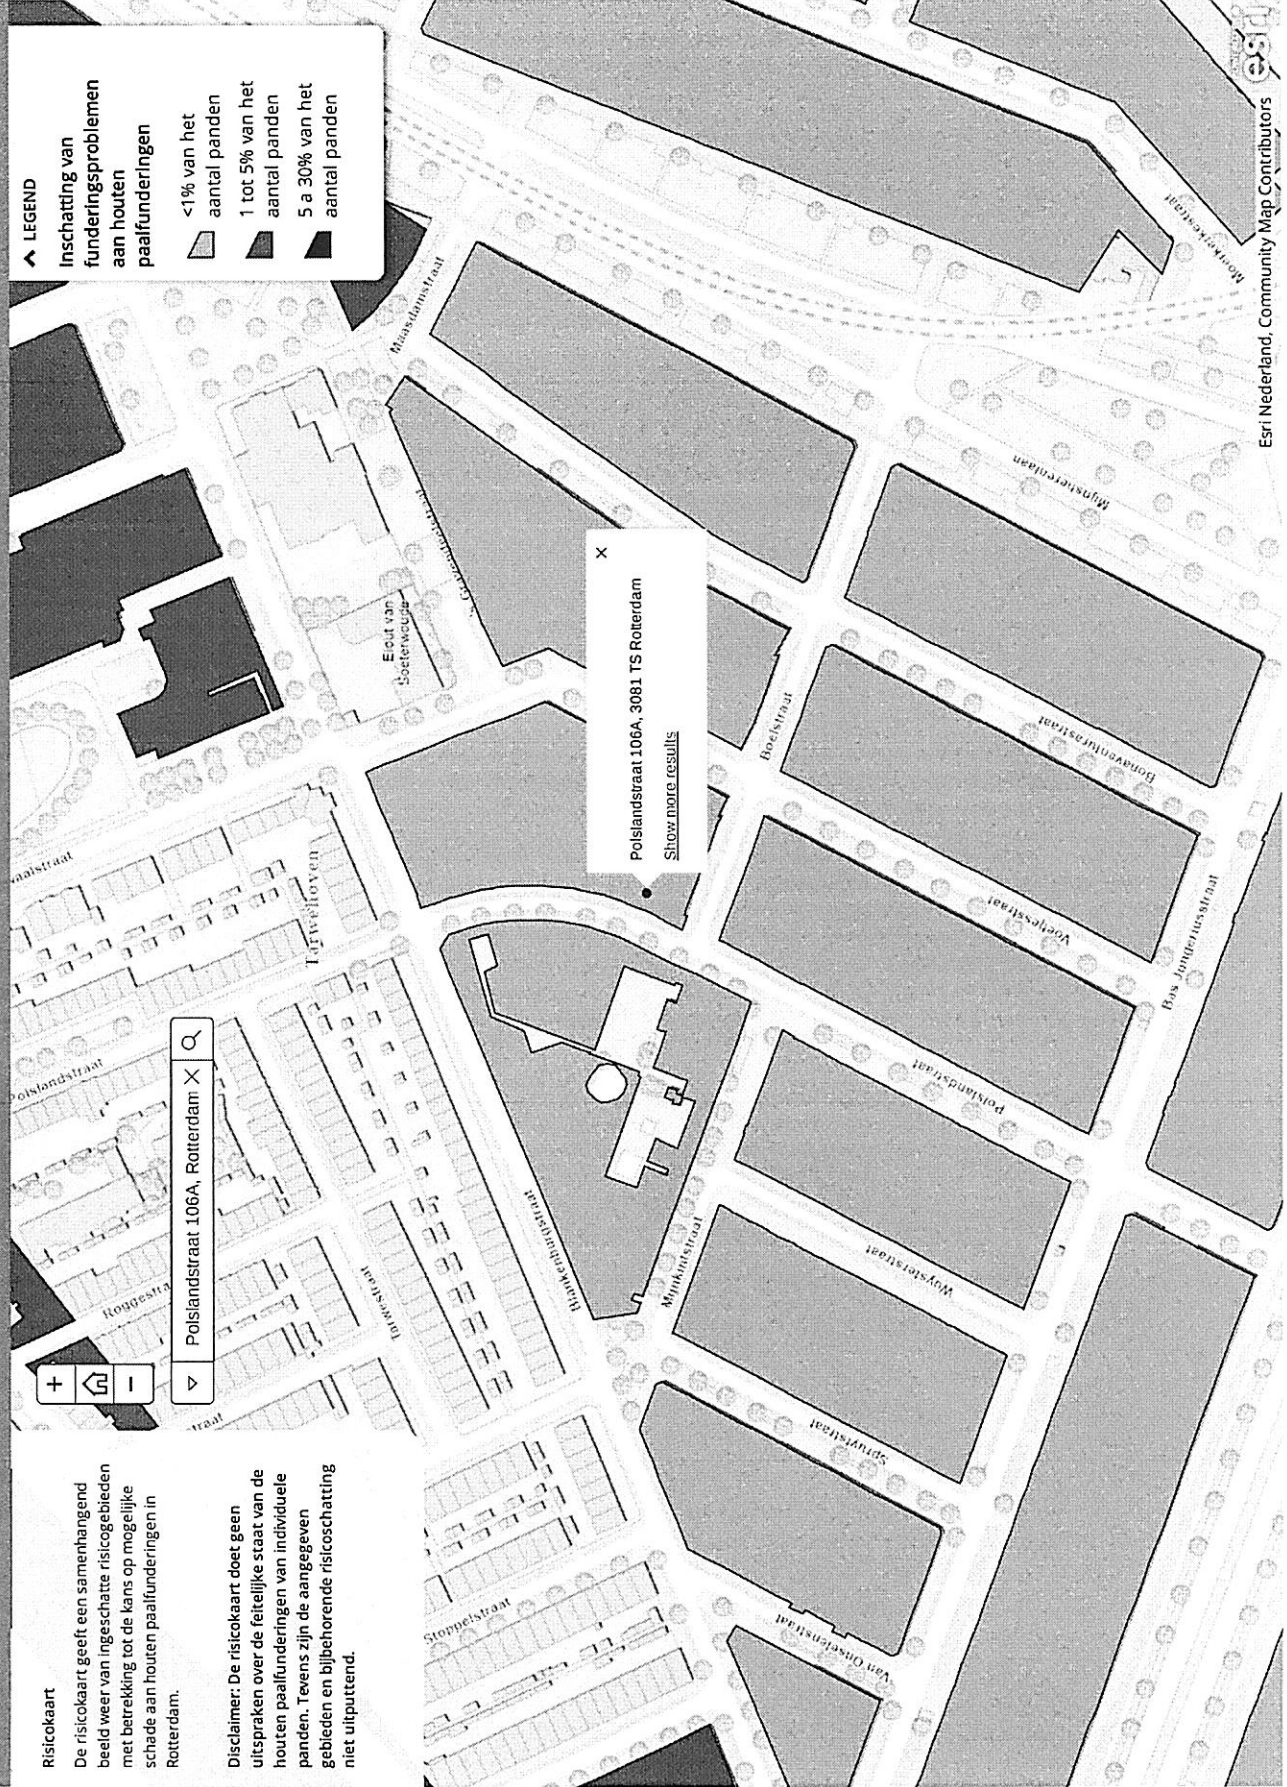
## Risicokaart

De risicokaart geeft een samenhangend beeld weer van ingeschatte risicogebieden met betrekking tot de kans op mogelijke schade aan houten paalfunderingen in Rotterdam.

Inschatting van funderingsproblemen aan houten paalfunderingen

- <1% van het aantal panden
- 1 tot 5% van het aantal panden
- 5 a 30% van het aantal panden
