Last onder bestuursdwang funderingherstel

### **Inspectierapport Constructieve veiligheid**

### **Machinistenstraat 40-42 Koog aan de Zaan**

Opsteller: dhr. R.M.W. Koomen  
Datum rapport: 18 januari 2012  
Gezien: hoofd afdeling Milieu- en Gebruiktoezicht  
dhr. ir. A.P.M. van Dongen

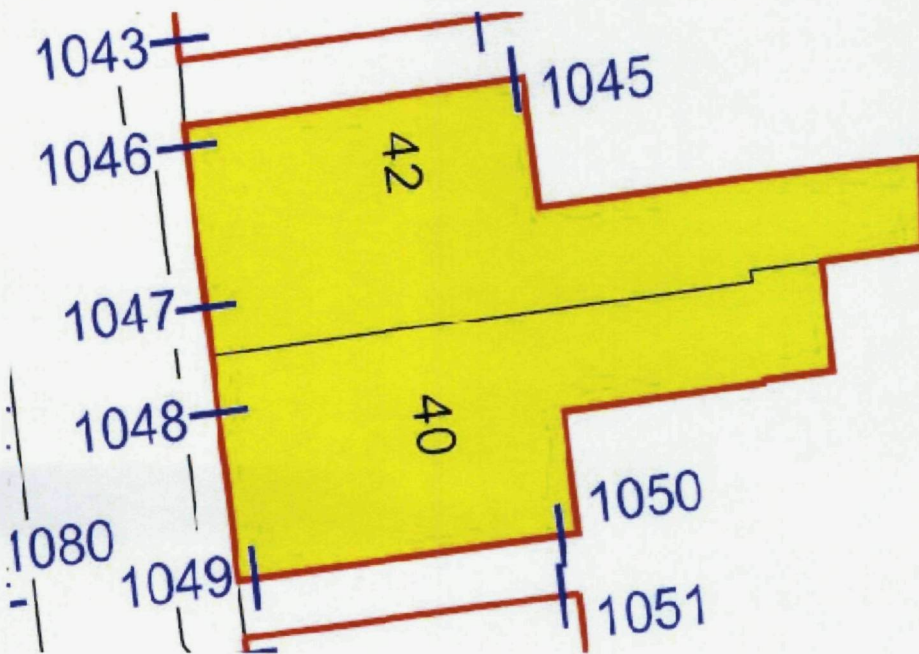
**Situatie**

In het pand zijn in het recente verleden zes meetbouten aangebracht. Drie zitten er in de voorgevels, twee in de rechterzijgevel en een in de linkerzijgevel van het bouwwerk. Alle bouten, met uitzondering van meetpunt 1046, worden vanaf oktober 2010 periodiek gemeten. Meetpunt 1046 wordt vanaf december 2010 gemeten.

Op bovenstaande kaart is het ingemeten bouwwerk geel gekleurd. Op de kaart is te zien op welke plaatsen in het bouwwerk meetpunten zijn aangebracht. De meetpunten zijn op de tekening gemarkeerd met een streepje waarbij een volgnummer is vermeld. Dit volgnummer is het identificatienummer van het meetpunt en correspondeert met de metingen die bij het desbetreffende meetpunt zijn uitgevoerd.
