Bestuursdwang funderingherstel Machinistenstraat 40-42  
Bijlage: Bouwkundig opnamerapport

### **Inspectierapport Constructieve veiligheid**

### **Machinistenstraat 40-42 Koog aan de Zaan**

Opsteller: dhr. R.M.W. Koomen  
Datum rapport: 18 januari 2012  
Gezien: hoofd afdeling Milieu- en Gebruikstoezicht  
dhr. ir. A.P.M. van Dongen

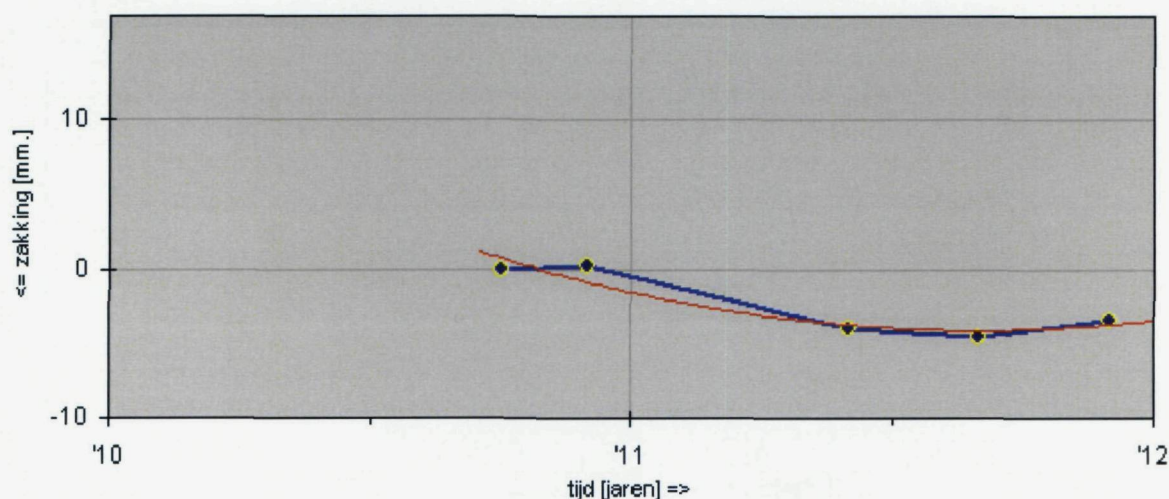
**meetpunt: 3110.1049**

Uit de monitoring blijkt dat de fundering ongelijkmatig zakt en dat de grootste zakkingen in het linkergevel gedeelte van het bouwblok gemeten worden. De zakkingssnelheid van de meetpunten 1045 tot en met 1047 is de laatste twaalf maanden wel iets afgenomen maar blijft onacceptabel hoog. De gevolgen van deze zakkingen zijn duidelijk ter plaatste waarneembaar, zoals scheurvorming en scheefstaande gevels. De scheuren duiden op spanningen in de constructie van beide woningen. De voorgevels hellen aan de bovenkant ongeveer 1:25 naar de straatzijde over. Deze scheefstand is als zeer groot te beschouwen en geeft ook constructieve schade aan het bouwwerk. Indien de scheefstand de 1:25 gaat overschrijden bestaat er zelfs kans op instorten van de voorgevels daar het draagvermogen van deze gevels dan niet meer aanwezig is.
